Styrmannen 2

- Tillbyggnad mot gården, ändring av gavelfasad och ändrad planlösning

Antikvarisk förundersökning, 2021

Västerviks stadsförsamling, Västerviks kommun

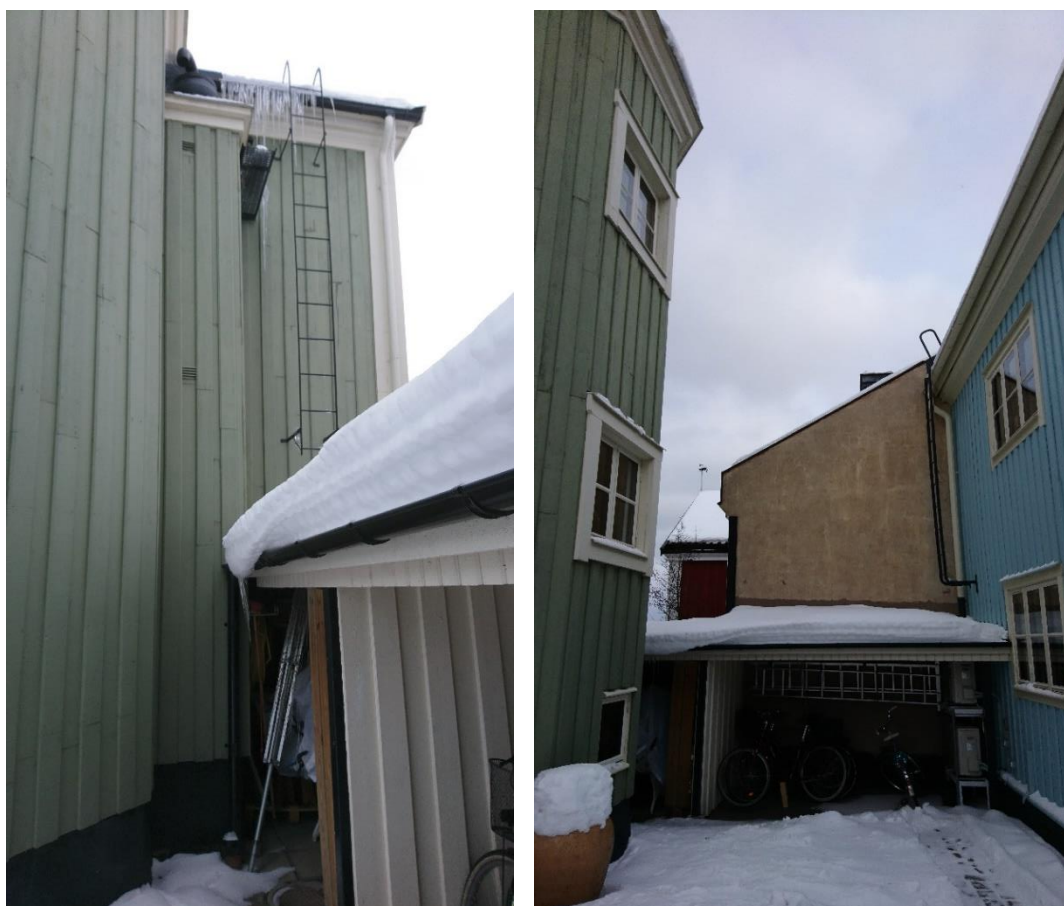
T.v. syns utbyggnaden som idag inrymmer skafferi. Där brandstegen sitter idag är tänkt att den högra takkupan ska placeras. T.h. syns skjulet som bl.a. används som cykelförråd, vilket är tänkt att rivas för att göra plats för hiss och tillgängliggöra entrén till hissen.

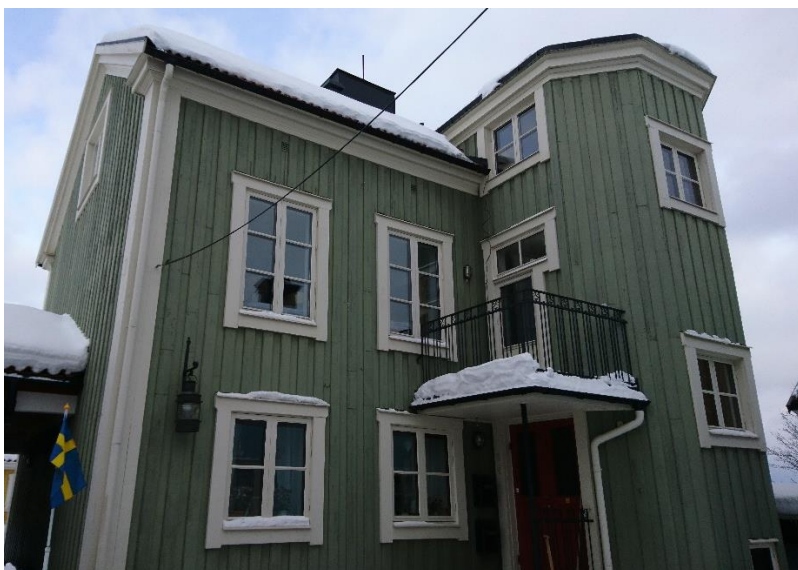
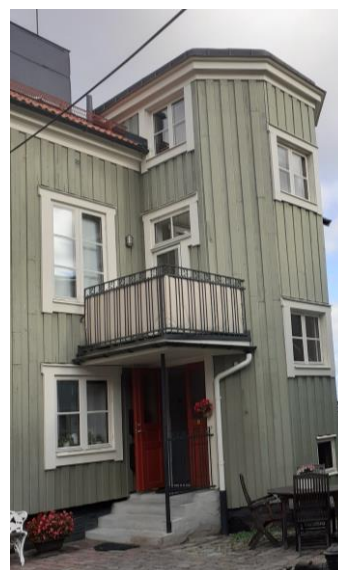
Trapphuset är femkantigt och höjer sig ovanför takfoten. Taket är därför relativt flackt och klätt med svart plåt. Tilläggsisoleringen i trapphuset är mer märkbar än på långsidans fasad eftersom fönstren inte flyttats ut i samband med isoleringen och därför ligger en bit in i fasaden.

T.v. syns hur olika tilläggsisoleringen ter sig i de olika byggnadsdelarna. T.h. syns en del av taket med takpannor nedanför skorstenen, där den vänstra takkupan är tänkt att placeras. Foto: Atrio

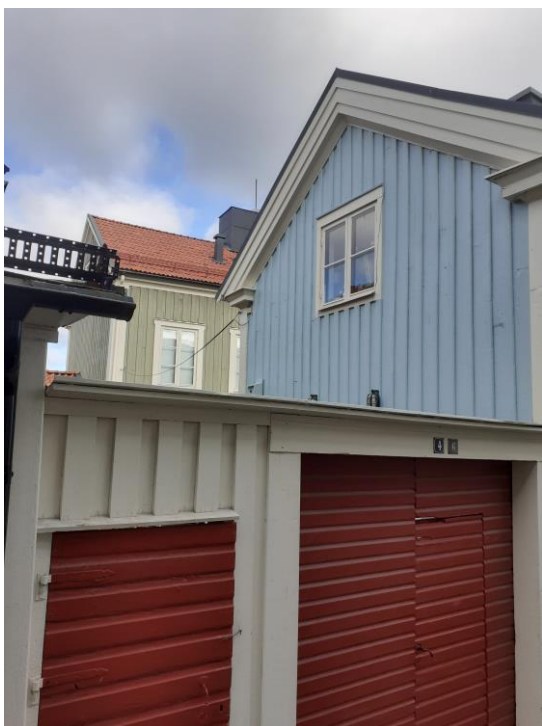
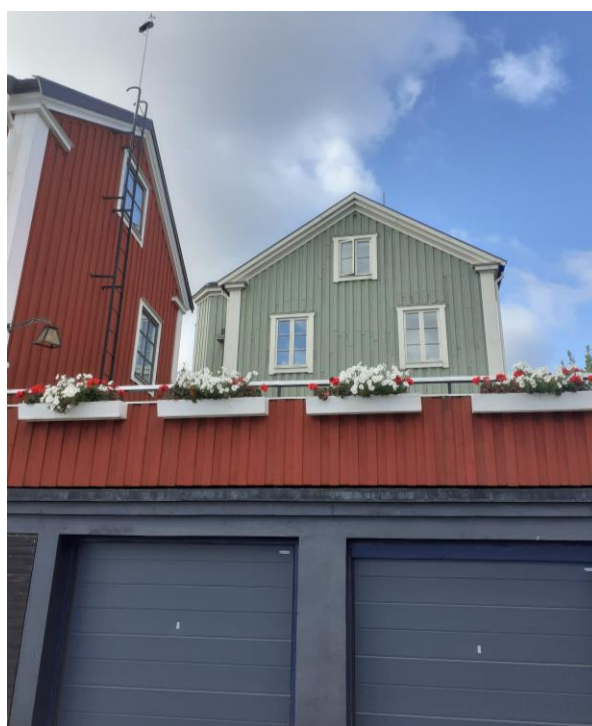
T.v. syns avluftningsröret i takfallet från badrummet i utrymmet under. Bilden tagen mot norr från Återvändsgatan. T.h. ser man hur lite som syns av skafferiet och trapphuset från Varvsgatan. Här syns även fönstret i gavelröstet, så som det på andra gavelröstet mot väster troligen också såg ut från början. Foton: Atrio

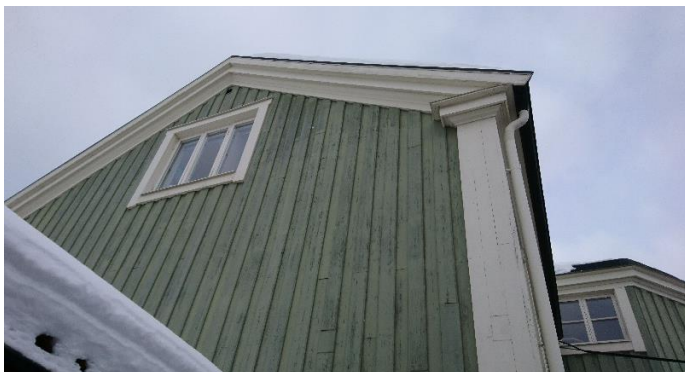
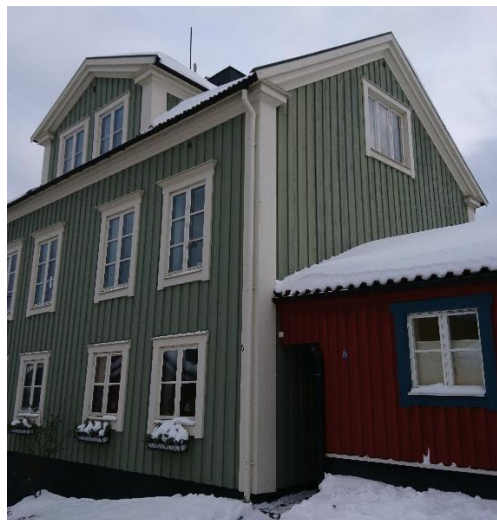
I det gavelröste som finns på den västra fasaden sitter idag ett tredelat fönster som i stil hör hemma på en funktionalistisk byggnad. På ritningen från 1977, då tilläggsisoleringen gjordes, syns detta fönster men då med spröjs och tre rutor i varje båge. Tanken var möjligen att skapa ett centralt placerat fönster med så mycket ljusinsläpp som möjligt men som ändå stämde överens med de övriga fönstren på byggnaden. De fönster som sitter där idag är tvåglasfönster som är kopplade och sidohängda. Inga spår efter spröjs finns varför det troligtvis aldrig blev som på ritningen. Fönstret ligger inte i liv med fasaden, likt de på trapphuset.

T.v. Fönstret i tre lufter i västra fasadens gavelröste. T.h. Bild på långsidans fasad med fönster som går i liv med fasaden och gavelfönstret som ligger innanför fasaden.

Det fönster med tre lufter som sitter i gavelröset idag tillkom senast 1972, det kan dock ha satts in före dess men enligt ritningen från 1895 har det ursprungligen troligen suttit ett likadant tvåluftfönster som i det östra gavelröset. Eftersom det som sitter där idag inte är ursprungligt och med ett formspråk som inte stämmer med huset i övrigt. Av det skälet finns ingen anledning att inte byta ut det nuvarande fönstret till fönster som bättre anpassats till husets uttryck. De två som önskas sättas in har horisontellt och formmässigt anpassats till trapphusets övre fönster, vilket är positivt för byggnadens arkitektoniska värden.

När det större fönstret ersatte det ursprungliga gjordes ingrepp i stommen. Så kommer ske även denna gång, när en ny placering önskas göras av två nya fönster. Av samma skäl som ovan ang. takstolen anses inte det minska byggnadens kulturhistoriska värden.

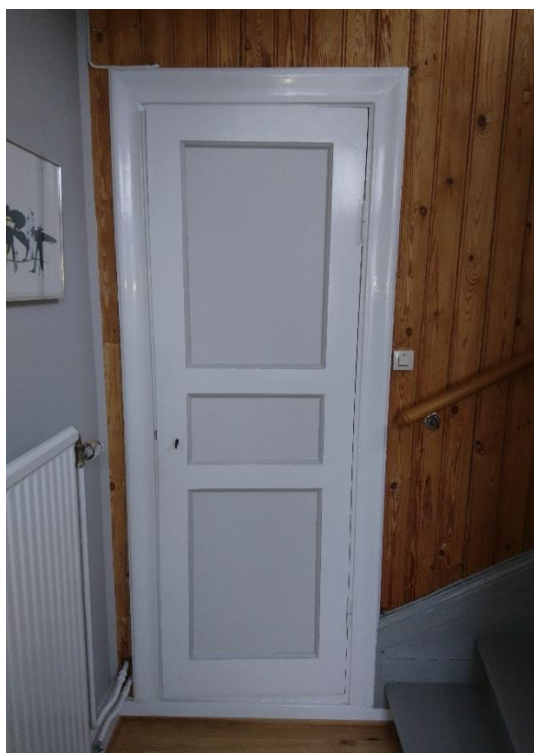
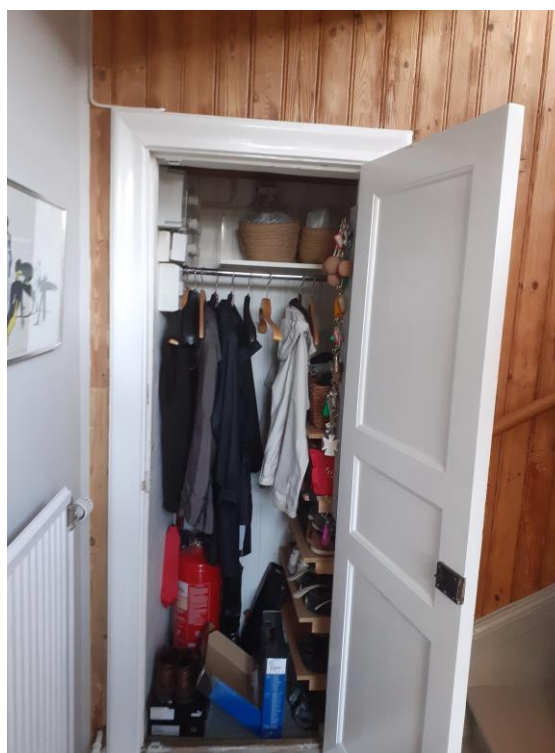
På bottenvåningen och på andra våningen finns sedan ombyggnationen 1946 skafferier. De ligger utanför byggnadskroppen i väderstrecket sydost, med hjälp av två ytterväggar och skugga av trapphuset mot väster gav det troligen en lämplig temperatur för förvaring av bl.a. konserver.

Skafferidörren i trapphuset på andra våningen och skafferiets insida, vilken idag används som garderob. Foto: Atrio

Skafferiets tillkom 1946, således relativt modernt men ändå en funktion och utrymme som inte finns många kvar av idag eftersom många moderniserar sina kök utan att bevara det gamla. Med inskickat förslag ska dock skafferiet till viss del kunna finnas kvar liksom öppningen men i fortsättningen användas som en förstuga till hissen.

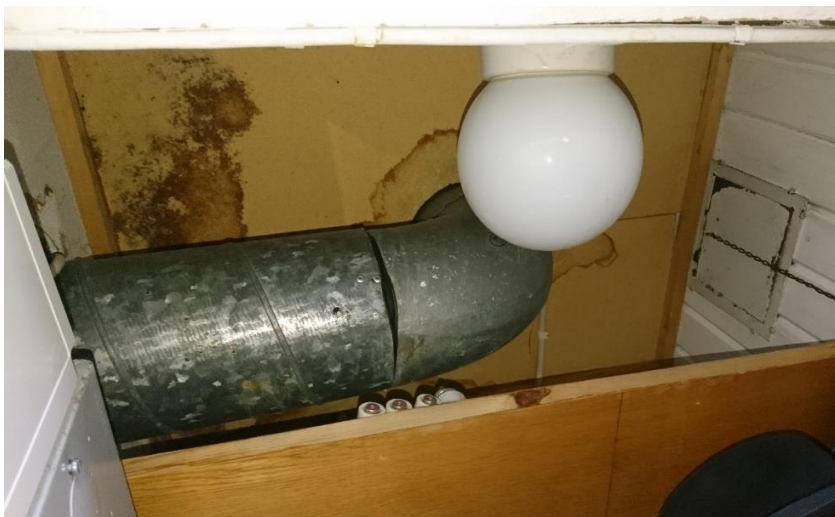
Inne i skafferiet på andra våningen finns en ventilationstrumma som går från väggen mot köket och ut genom taket.

Innertaket i skafferiet med ventilationsröret för köksfläkten och ventilationslucka för skafferiet till höger.

När hissen byggs är det även tänkt att fläktaggregat med huv tas bort från skafferiet tak. Det är en åtgärd som bara är till fördel för byggnadens utseende, eftersom sådana ofta är misspyrdande för taklandskapet i en stadskärna med många äldre byggnader. Fläkten till spisen kommer efter ombyggnationen istället gå genom en av de befintliga rökgångarna i skorstenen.

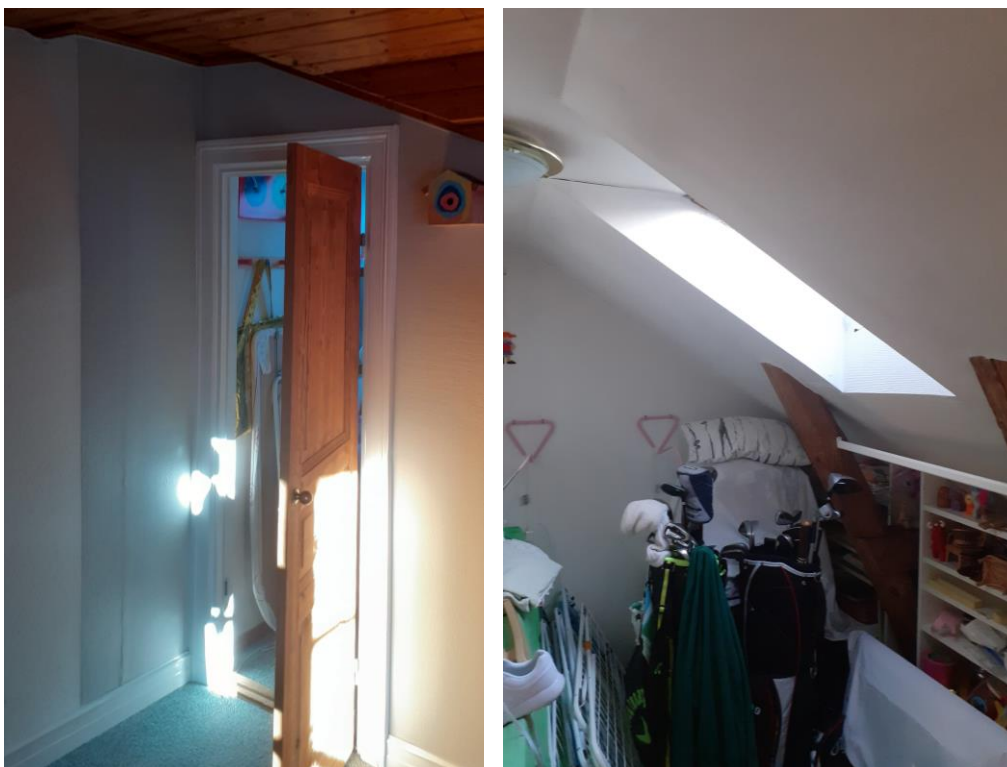
T.v. Dörr till syrum. T.h. Syrummet inifrån med delar av takstol och takfönster. Foto: Atrio

Syrummet kan ha tillkommit senare än 1978 eftersom de inte är uttritad på ritningen från 1978. I syrummet är takkonstruktionen delvis synlig. Takstolen ser ut att vara av svensk typ men stödbenet går något snett från högbenet ner till bindbjälken. Grunden och husets stomme samt takstol syns även på sektionsritningen från 1895. (Se bild s. 16) I badrummet syns inte takstolen utan den är inbyggd i väggen. I taket, som har samma lutning som takfallet, finns ett takfönster i vardera utrymme.

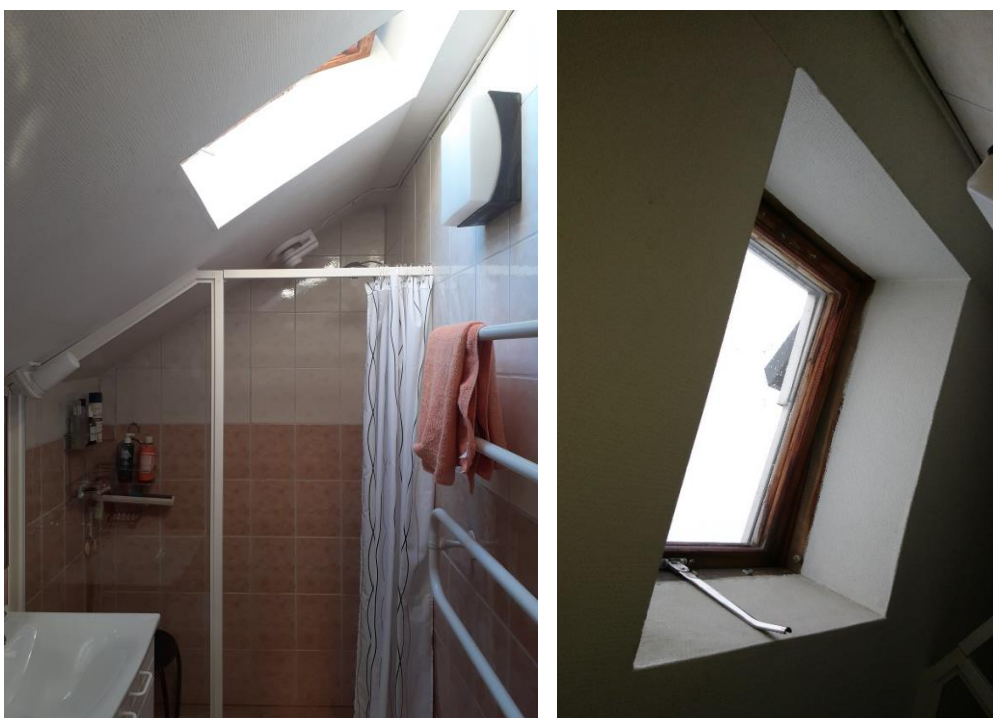
T.v. Inifrån badrummet. T.h. takfönstret i badrummet. Foto: Atrio

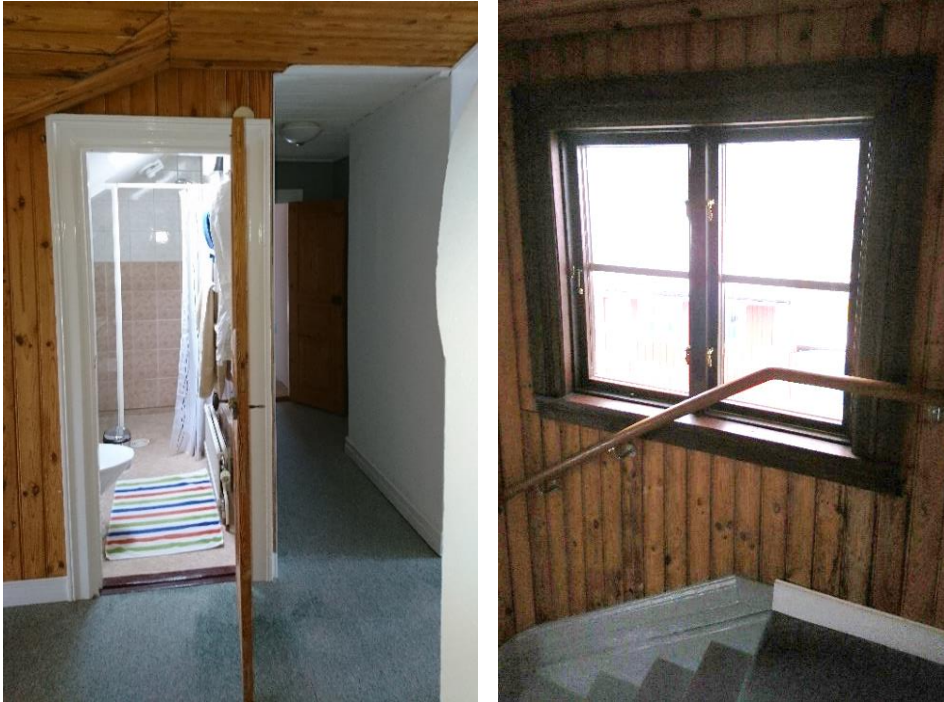
Utrymmet bakom badrummet mot väster, som även det tidigare varit kallvind, är idag inrett till ett sovrum. Sovrummet är dock större än vad vinden var, så delar av det gamla köket har även använts till att skapa ett sovrum. Ljusinsläppet till sovrummet är en av fönsterbågarna i fönstret i gavelröset. Sovrummet kommer man till från en korridor bredvid badrummet. Tidigare fanns ingen dörr till vinden eller där sovrumsdörren nu är placerad, däremot satt det en dörr där korridoren idag börjar, som var köksentrén.

T.v. Syns entrén till badrummet och korridoren in till det som idag är ett sovrum. T.h. Fönster på trapphusets övre plan vilket fungerat som förebild till de nu föreslagna nya fönstren i det västra gavelröset.
