Hullgrensgården

- Installation av kylanläggning

Slutrapport, antikvarisk medverkan, 2019

Ålems socken, Mönsterås kommun

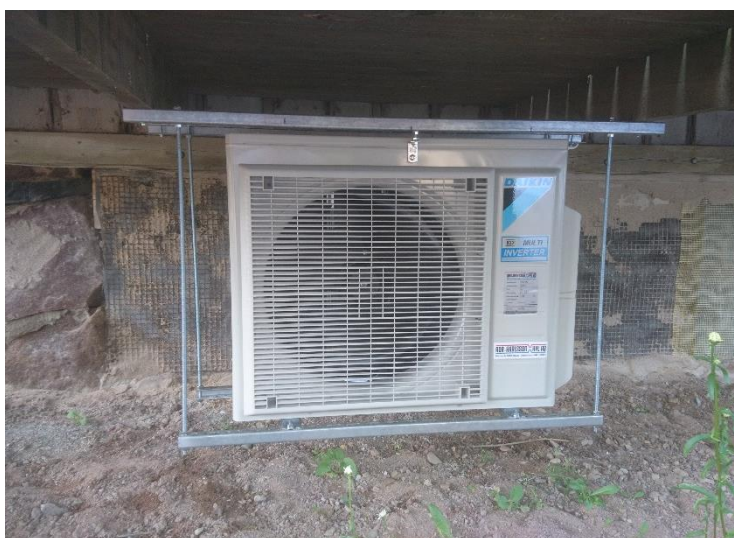
Omslagsfoto: Utomhusdel till kylanläggning under lastbrygga på Hullgrensgårdens nordvästra sida

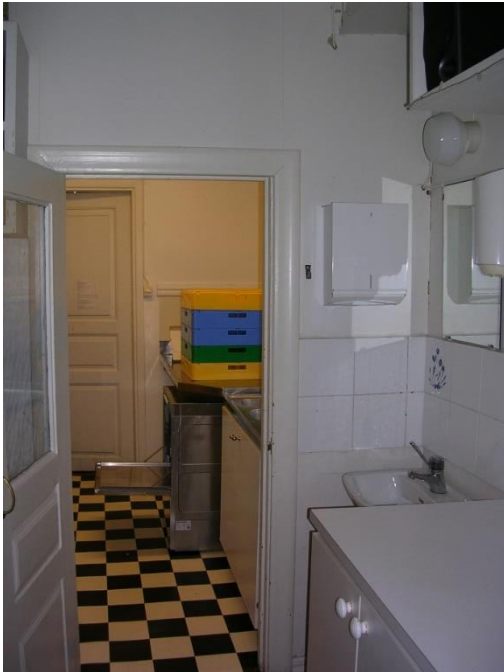
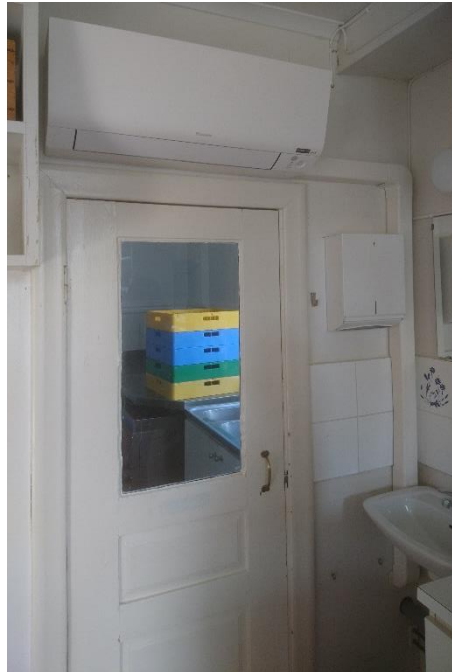
Före och efter montering av inomhusenhet/aggregat och rördragning i försäljning/kafé.

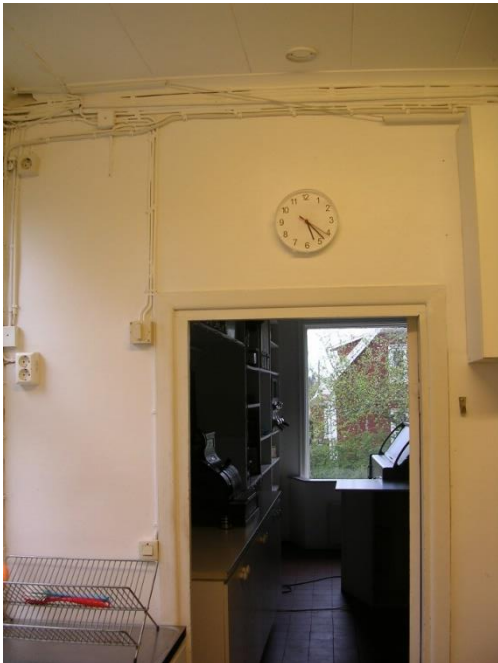
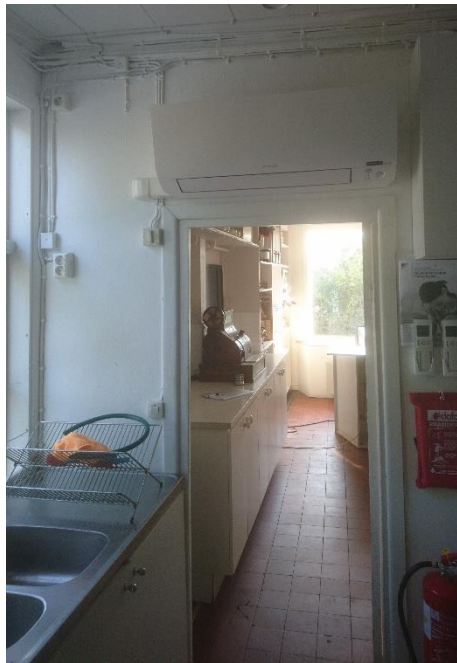
Före och efter montering av inomhusenhet/aggregat och rördragning i köket.

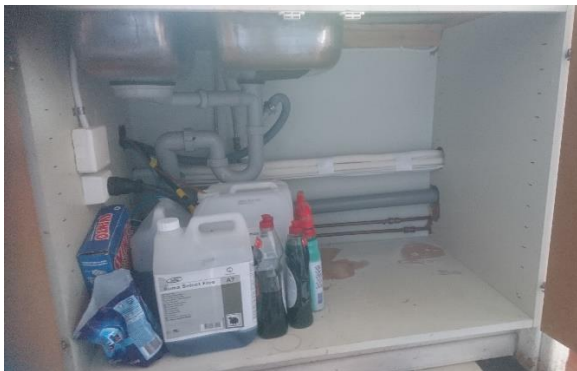
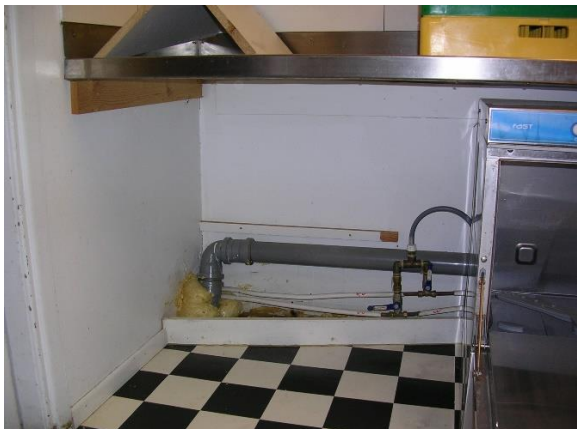
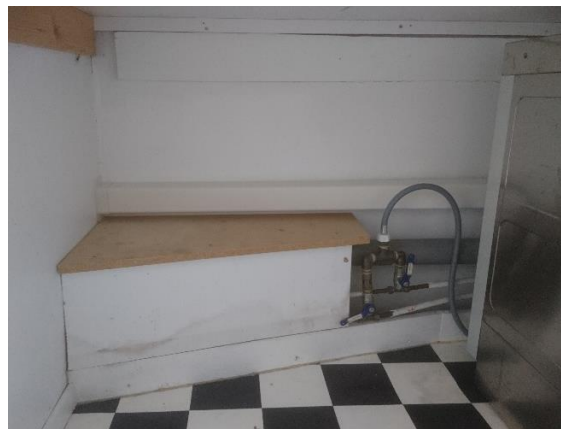
T.v. rördragning i köksskåp under diskbänk. Nedan före och efter rördragning bredvid diskmaskin under arbetsbänk.

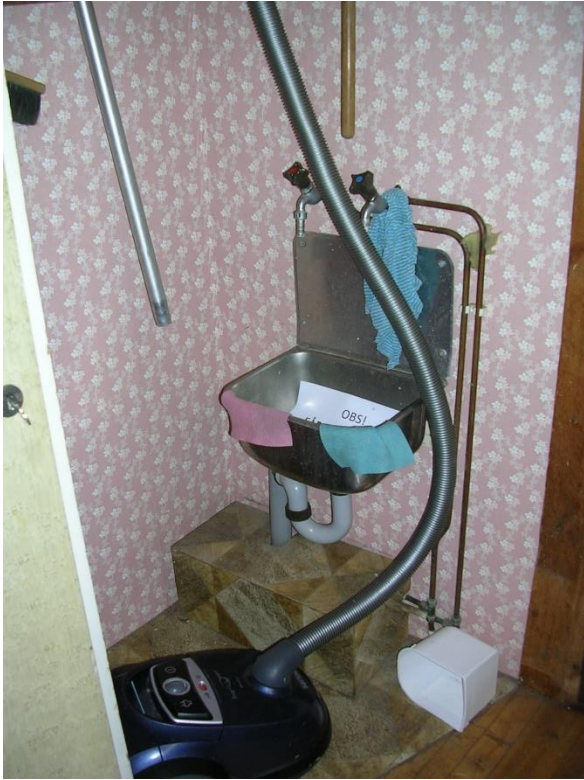
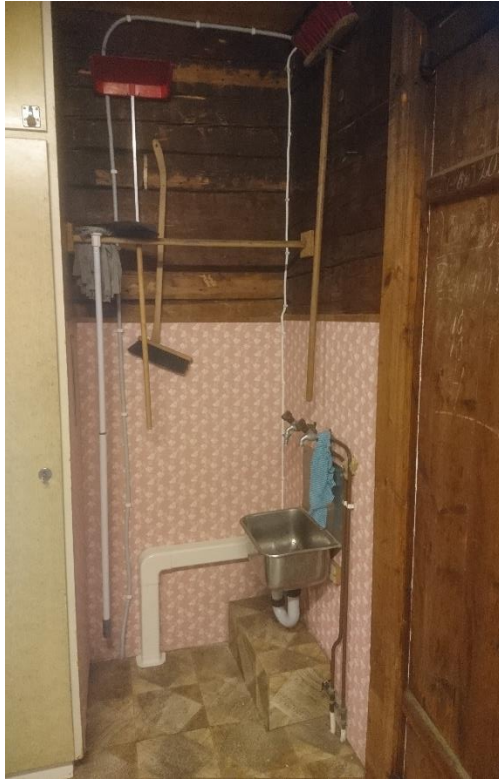
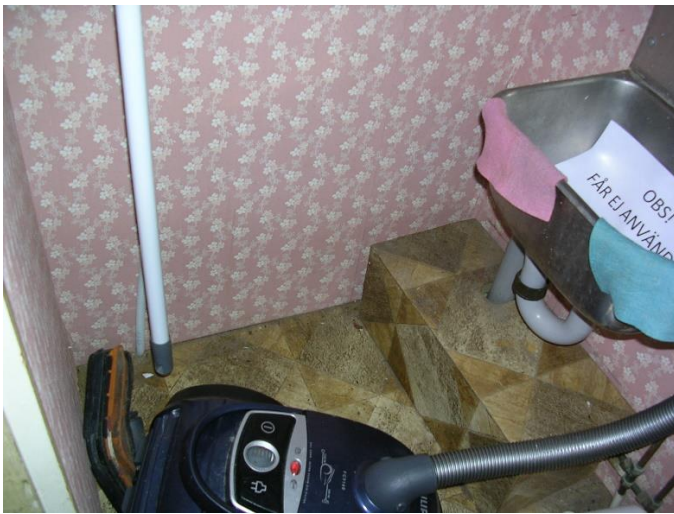
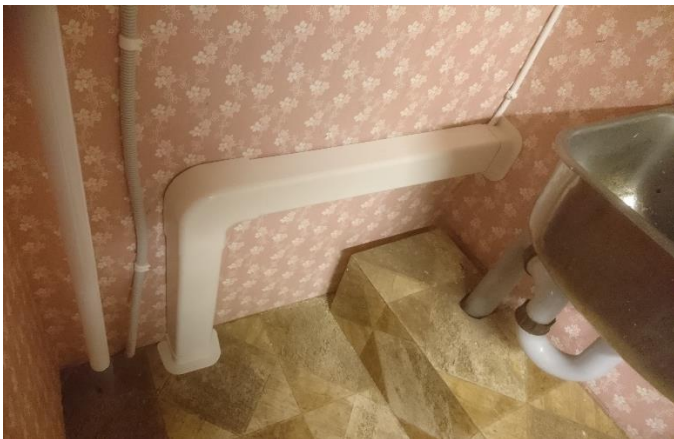
Före och efter rördragning mellan kök och kryputrymmet i städskrubben i ena hörnet av lagerlokalen/magasinet.

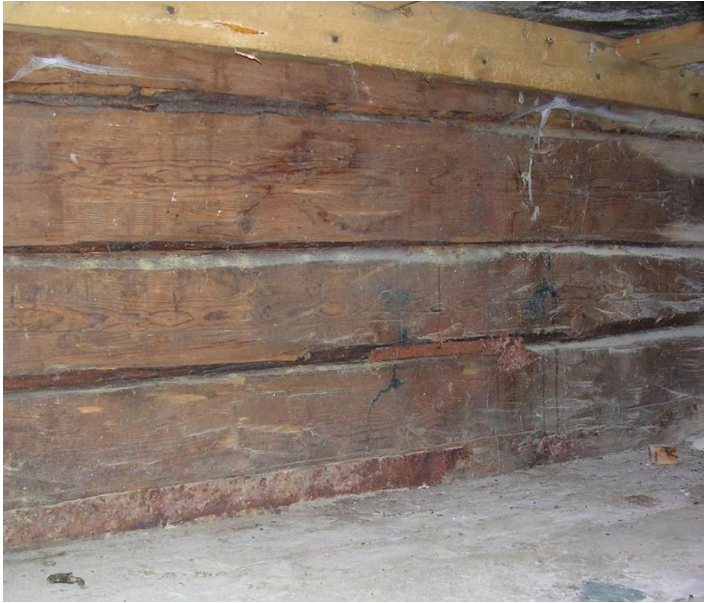
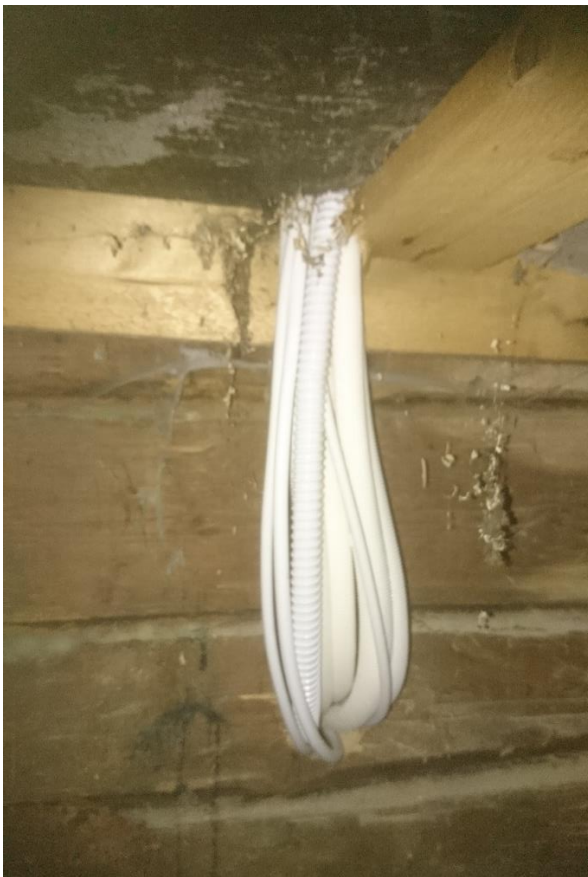
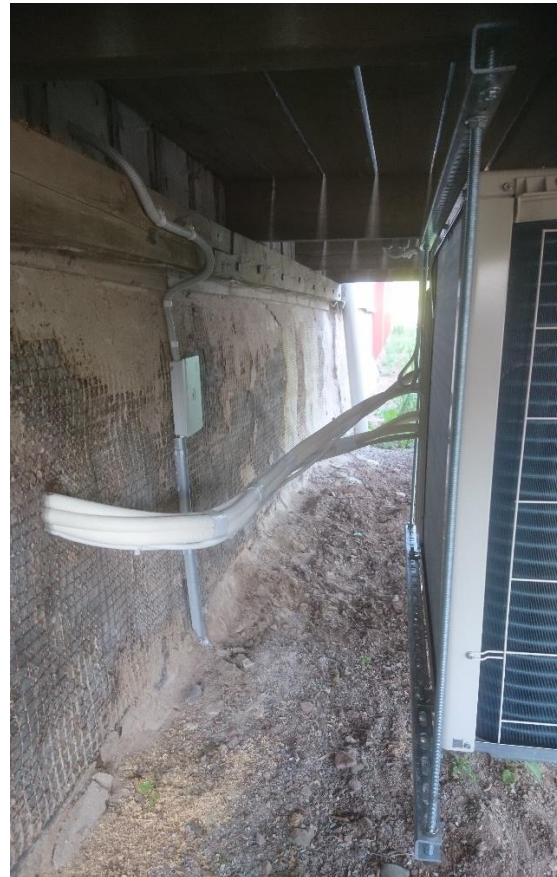
Före och efter rördragning i kryputrymmet under lagerlokal/magasin. Nedan utgång genom yttervägg till yttre del/ aggregat under lastbrygga.

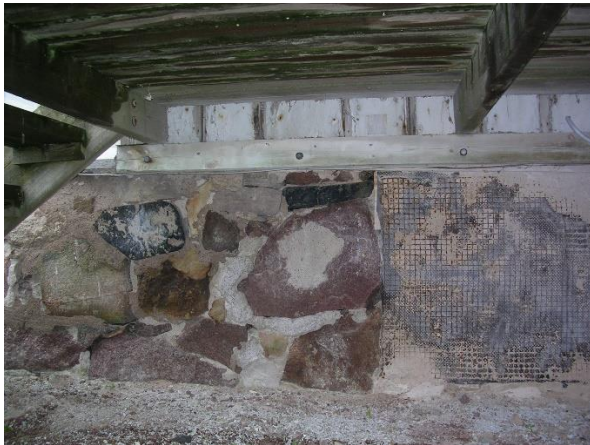
Bild på äldre och yngre byggnadskroppars olika socklar, t.v. av natursten och t.h. reveterat timmer. (Idag syns mest nätet som använts för att få putsen att fästa.)

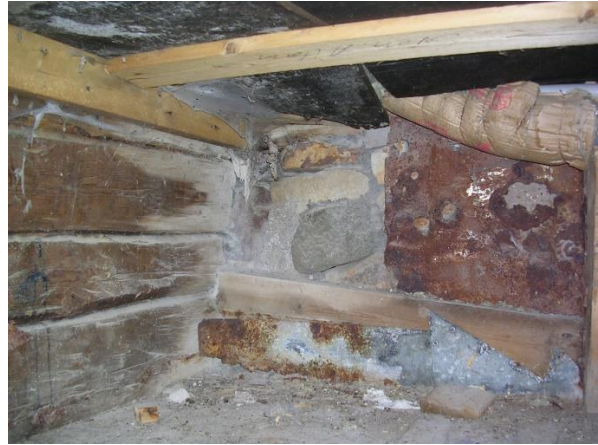
Bild tagen inifrån kryputrymmet på hörnet av den byggnadsdel som har naturstenssockel och som förlängts med en timrad del mot sydväst.

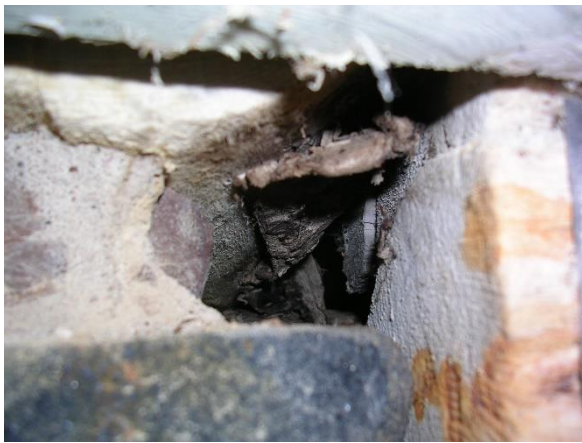
Närbild tagen utifrån, där de olika byggnadskropparna möts. I bildens övre del syns en del av det läder som fungerar som fuktspärr mellan stensockel och syll.

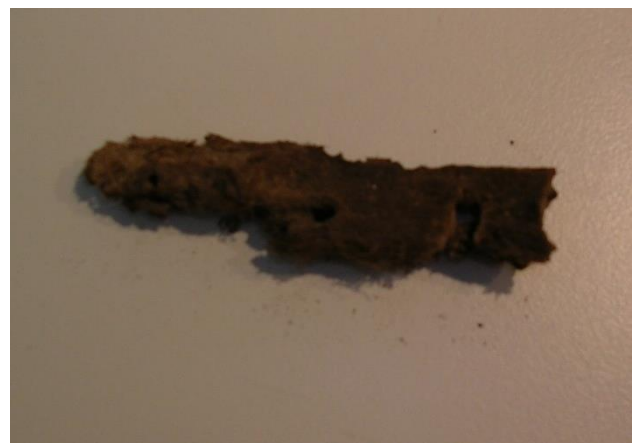
Närbild på en del av det lädret, som bär spår av hål vilket skulle kunna tyda på att det nitats fast med någon sorts nubbe.

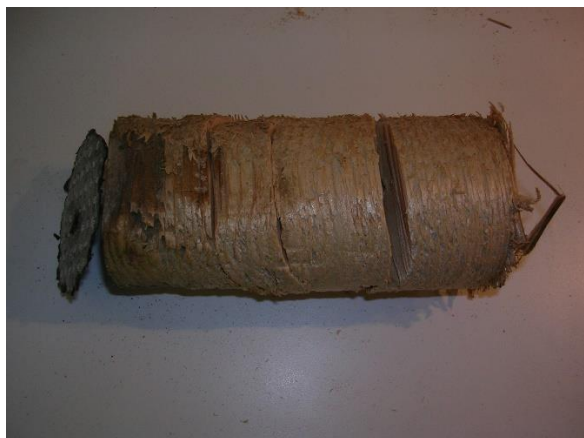
Borrkärna av ytterväggen under lastbryggan.

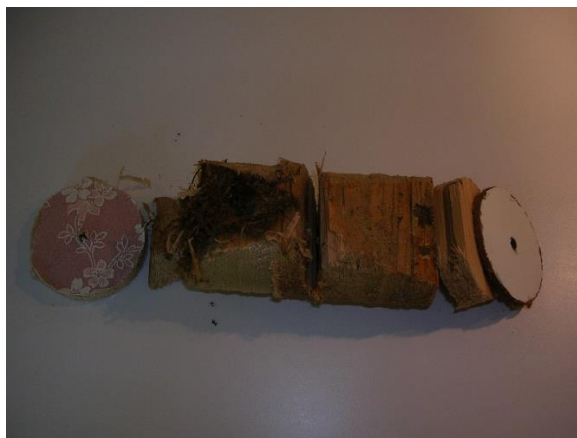
Borrkärna av äldre yttervägg mellan kök och magasin.

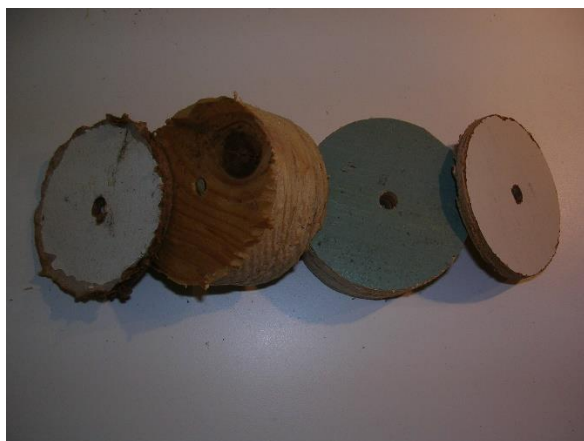
Borrkärnor mellan kök och kafédel. T.h. syns att de spontade brädornas not ligger mot varandra.

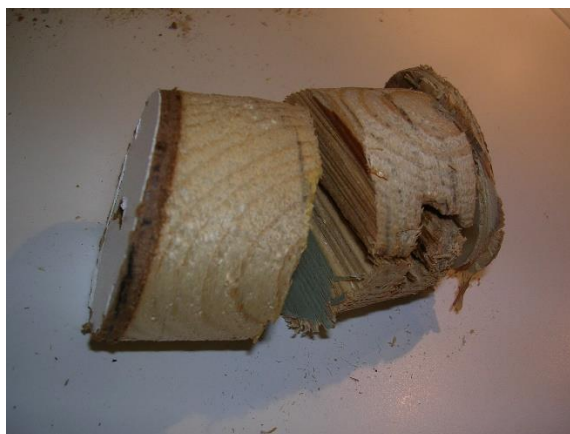
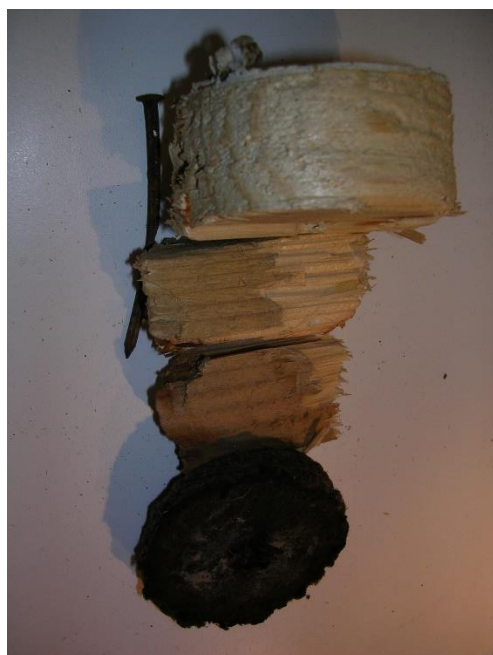
Borrkärna från golvet i magasinet med en bit av golvbrädan, regeln, asfboarden och trådspiken.
