Lewenhauptska gården

- ändring av planlösning på övervåningen

Antikvarisk förundersökning, 2019

Västerviks stadsförsamling, Västerviks kommun

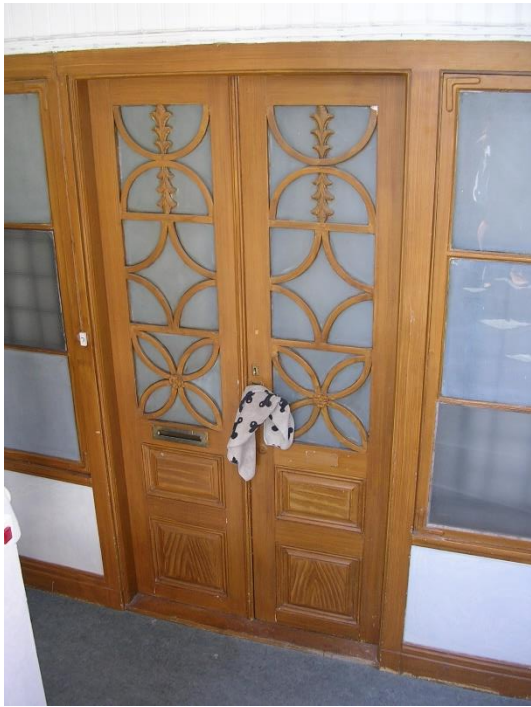
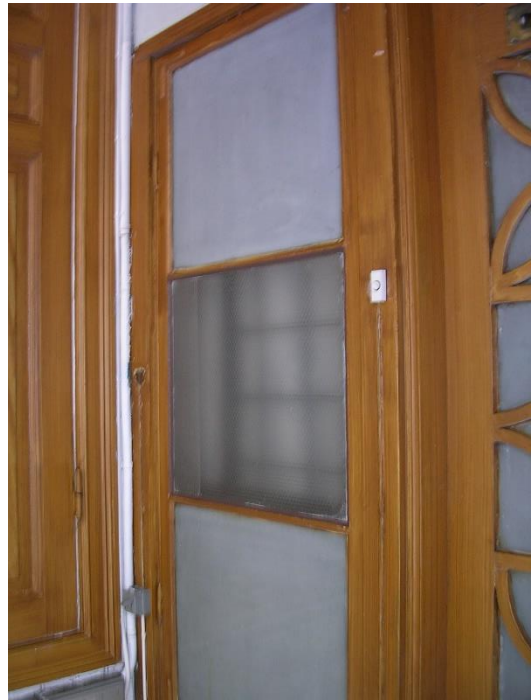
Huvudingången från trapphuset till våningen är genom en ådringsmålade, glasad pardörr med speglar i nederdelen och dekorativa spröjs i övre delen. På var sida finns sidofönster med två spröjs och gångjärn. Troligen har den glasade entrén tillkommit 1910 samtidigt som trapphuset byggdes. Hörnjärnen är från ca 1900. Stolpgångjärnen på fönstren är också från av en senare modell än den inne i lägenheten.

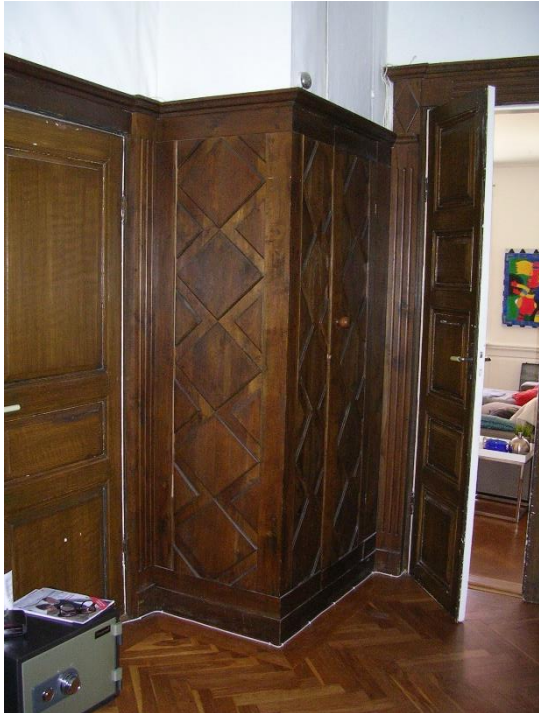
Platsbyggd garderob i tambur med boasering.

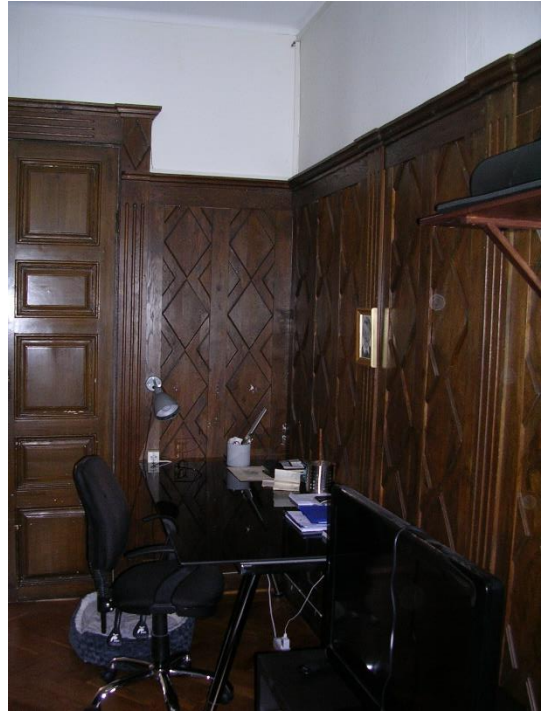
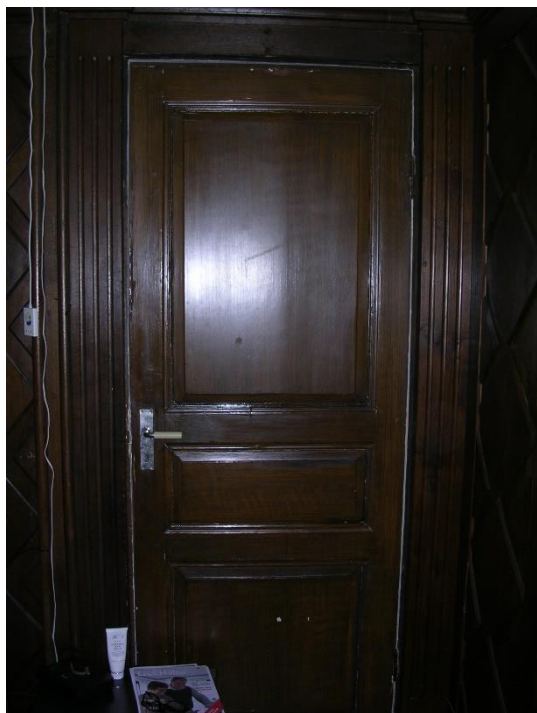
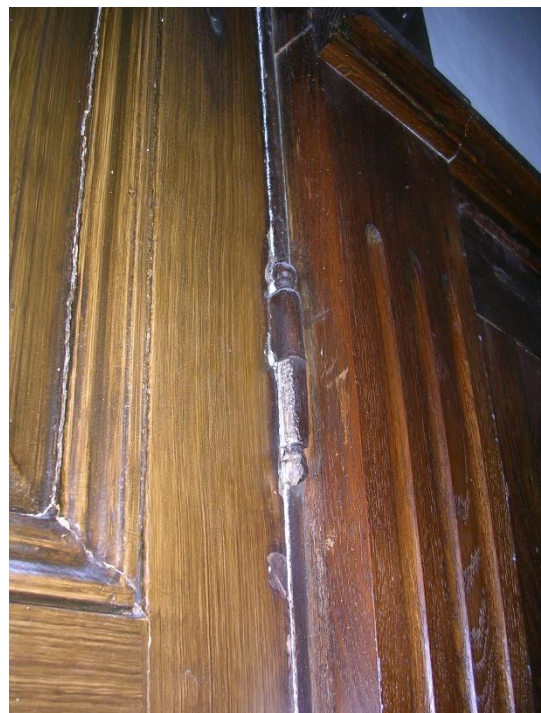
Ådringsmålade dörrar, äldre dörrblad och gångjärn.

Dörrbladet som kommer bli en del av tamburens inredning bör ådringsmålas likt de befintliga för att passa in i rummets nuvarande uttryck.

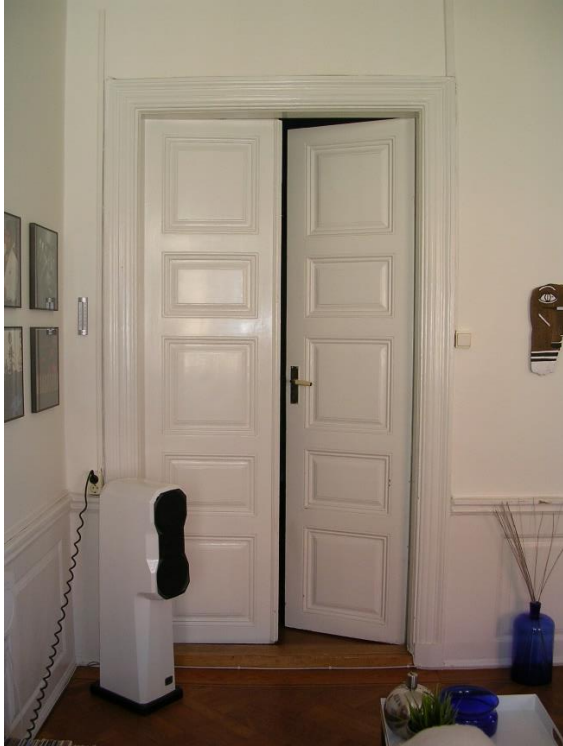
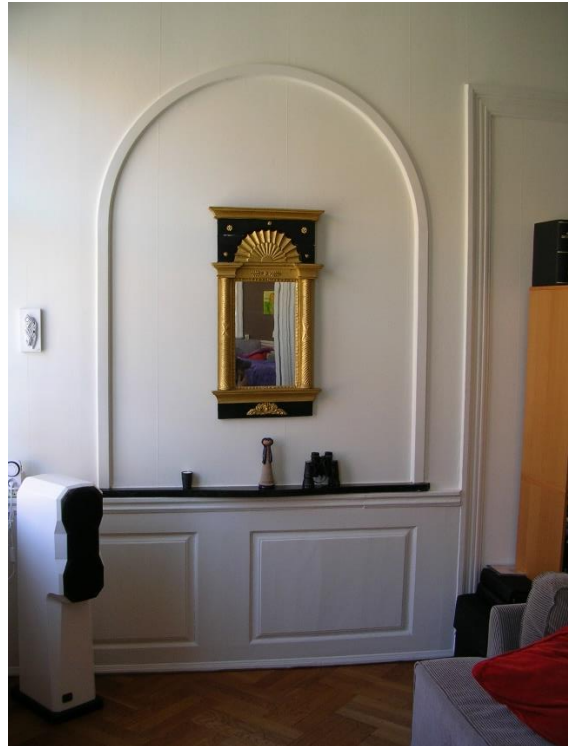
uppfördes för att få en symmetrisk inredning även efter ombyggnationen. Övriga förändringar som gjordes 1943 såsom den list som är uppsatt så att en båge bildas, den större öppning mellan de båda rummen vars dörrfoder fortfarande finns kvar, även om öppningen idag är förbyggd, och den öppna spisen, har dock inget kulturhistoriskt värde i denna vånings kontext.

T.h. listen som bildar en båge och intill denna dörrfoder till den nya öppningen mellan salong och sal.

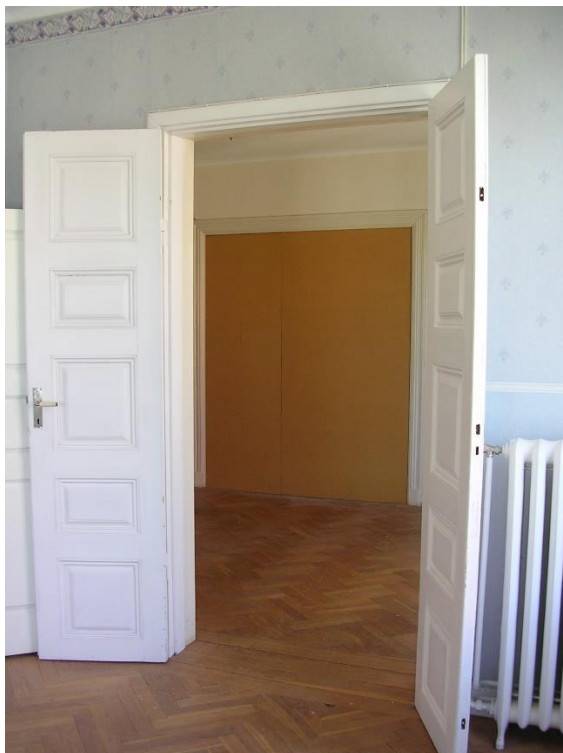
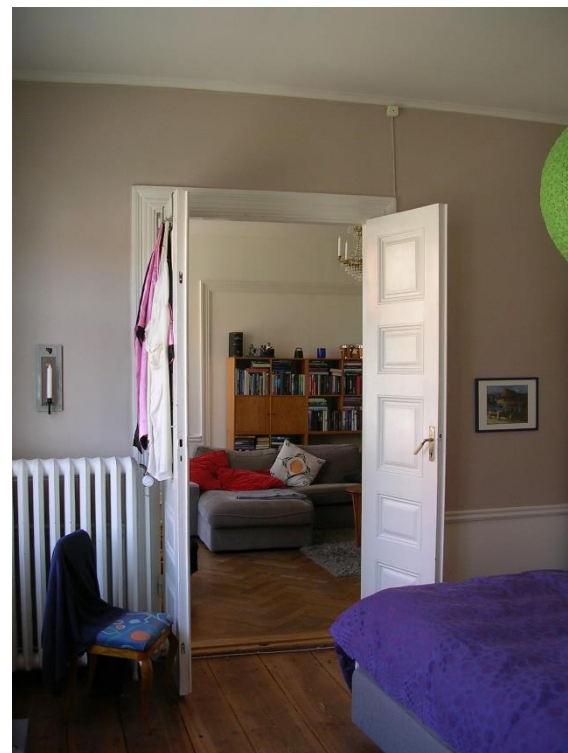
Ursprungliga pardörrar t.v. från öster och t.h. från väster som lett in till den stora matsalen från hörnrummen, vilka tillsammans bildat rum i fil.

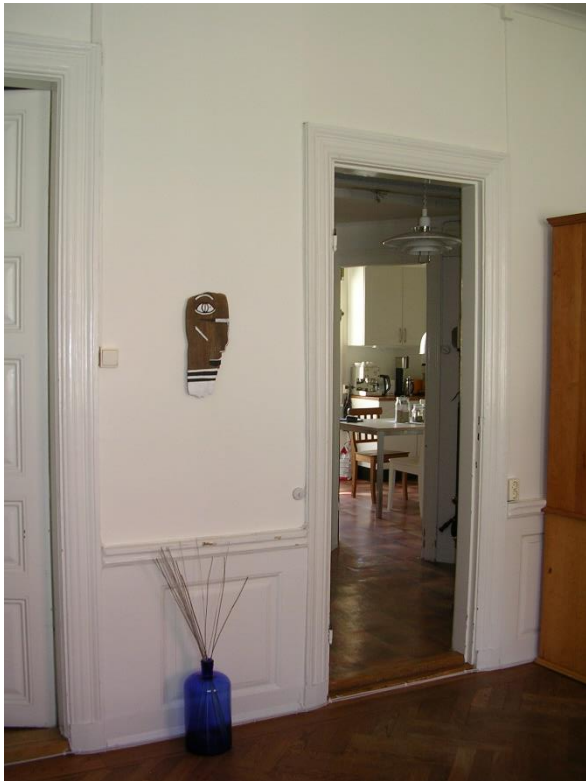
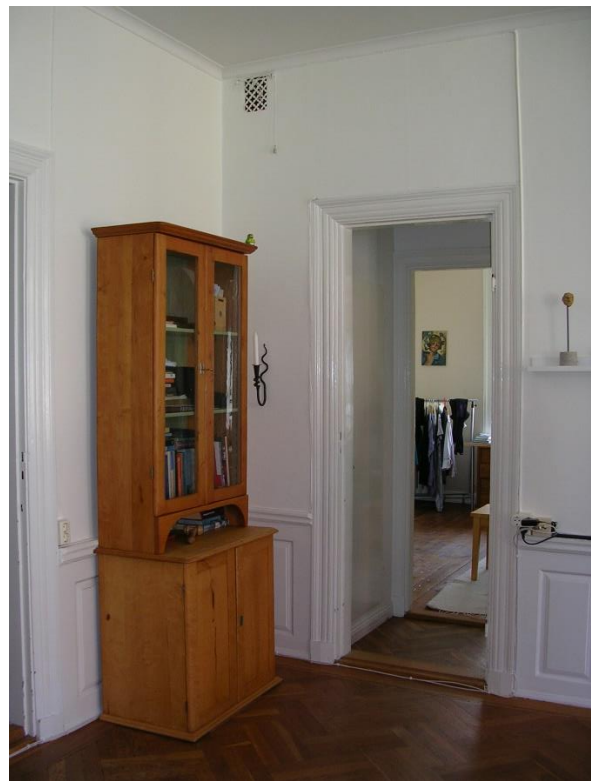
Öppningar mot serveringsrum och kök samt till gång med äldre garderober och sovrum.

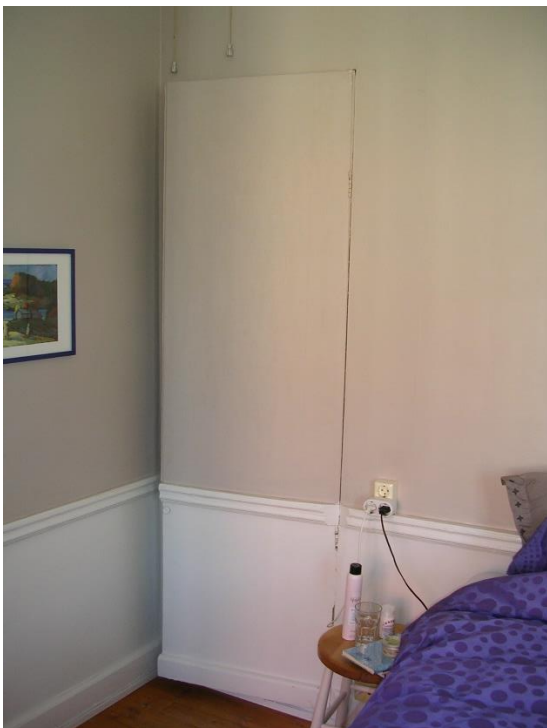
Dold garderob och mittelbandslist i hörnrummet.

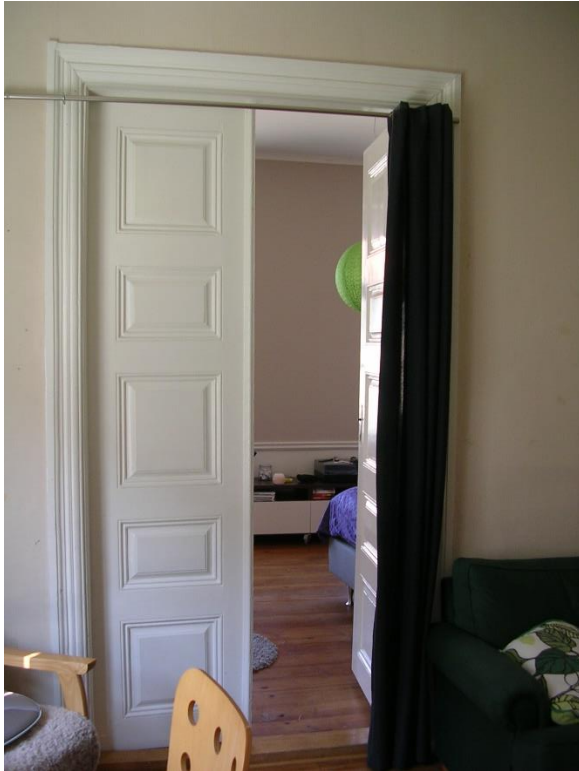
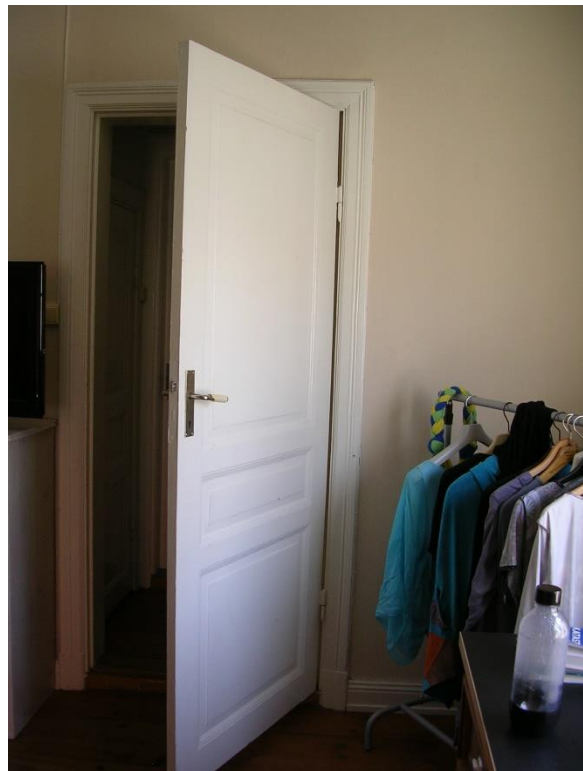
Pardörr mellan de båda sovrummen och mellan sovrum och pigkammare.
