# Frumerierska huset

## - ändrad användning och tillbyggnad av befintligt uthus

Antikvarisk förundersökning, 2021

Stampen 1, Västerviks stadsförsamling, Västerviks kommun

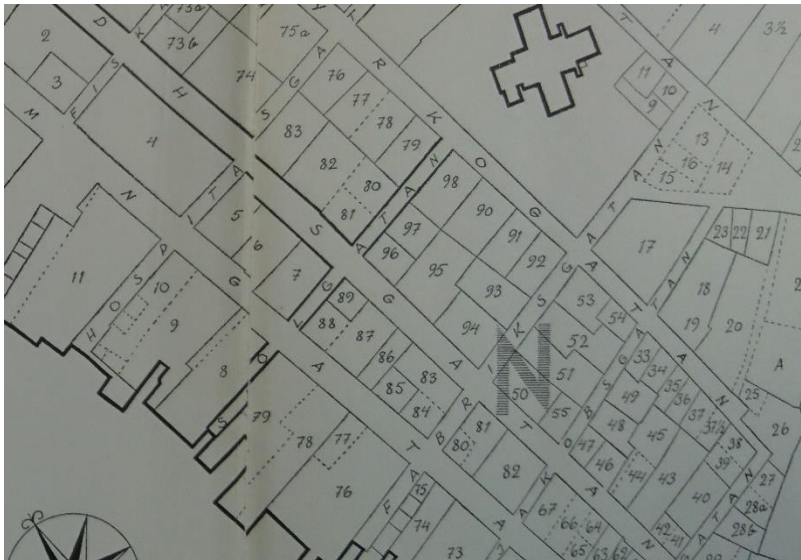
Karta över det norra kvarteret från boken om inventeringen som gjordes på 1930-talet med kartan från 1781 som grund.

På kartan från 1781 har kvarteret nr 17 och den lilla tomten i det nordöstra hörnet finns inte längre kvar. Nr 17 skiljer sig något från grannkvarteren eftersom det inte är indelat i mindre tomter utan är ett stort sammanhållet kvarter. På samma karta syns att kyrkans korsarmar byggts till, kyrkogårdens avgränsning mot väster, söder och öster samt stigluckorna i kyrkogårdsmuren. Den diagonala gatan som gick väster om Stampen ledde ner till de byggnader som kyrkan ägde. En lång länga ligger där gatan möter Fabriksgatan och skulle möjligen kunna vara kyrkstall.

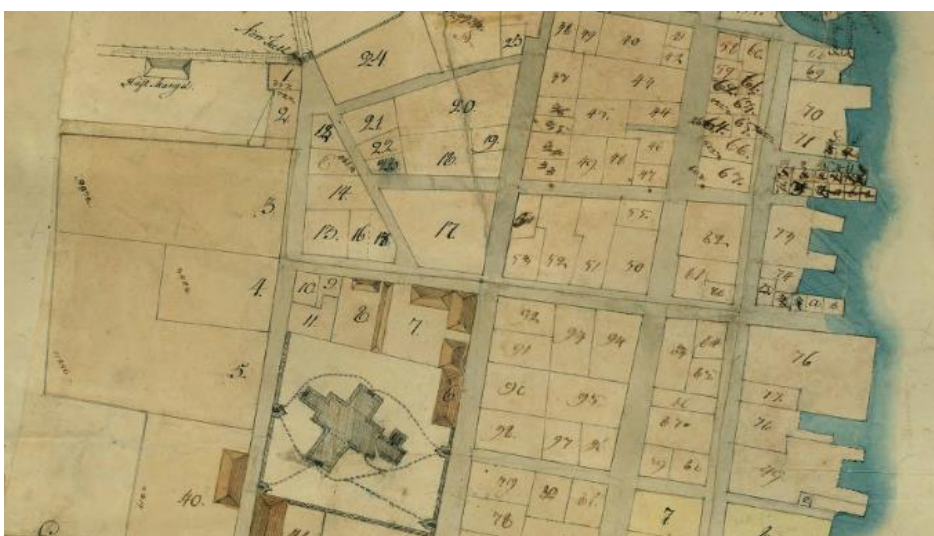
T.v. Geometrisk karta från 1781. Möjligen kan det vara fabriksbyggnaden som är utritad mellan kyrkan och tomt nr 17

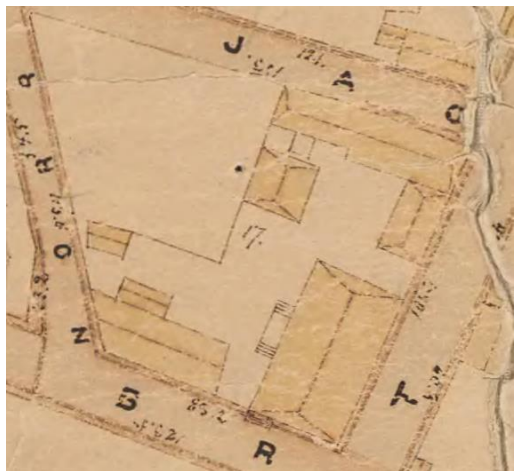
Kartan är så pass detaljerad att man kan se att alla byggnader i kvarterets östra del har valmade sadeltak och i dess västra del sadeltak. Man kan även se att entrén till bostadshuset var från gården eftersom det fanns en utvändig trappa med trappsteg från två håll. Byggnaden längs Östra kyrkogatan är uppförd i trä och har en sexdelad plan.

Utsnitt av kartan från 1872 i närbild av kvarter nr 17 med dess många byggnader.

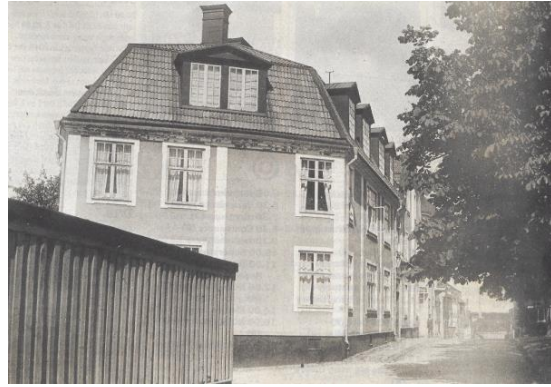
T.v.. 1908 inreddes ett vindsrum i den äldre byggnadsdelens södra gavel. T.h. Bild på tillbyggnaden från 1914. Västerviks museum. På fotot syns att de putsade fasaderna haft en mörkare ton, knutbrädor och fönsterfoder.

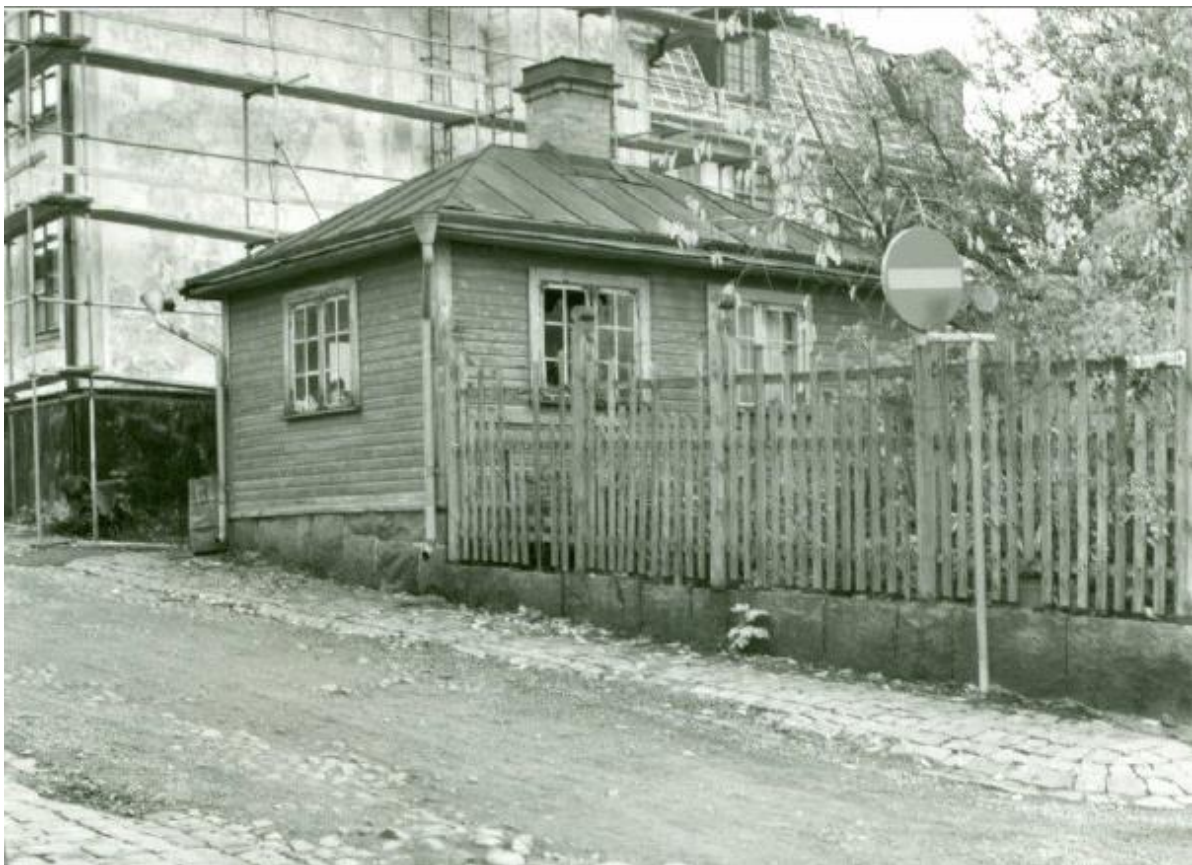
1975 tog Stig och Vera Sparrström över fastigheten efter att den totalrenoverats. Nedan syns ett foto med ställningar runt den äldre delen och att taket läggs om på tillbyggnaden från 1905, troligen är det taget under samma renovering. Uthuset hade då vita knutar och foder samt ljusa stuprör medan fasadpanelen är mörkare än fodren samt bostadshusets kulör. Det skulle kunna ha varit ljusgrönt eller mörkare gult.

Bild på renoveringen under 1970-talet med det aktuella uthuset i förgrunden. På bilden syns även att det omsorgsfullt utförda staketet har blivit nött av tidens tand.

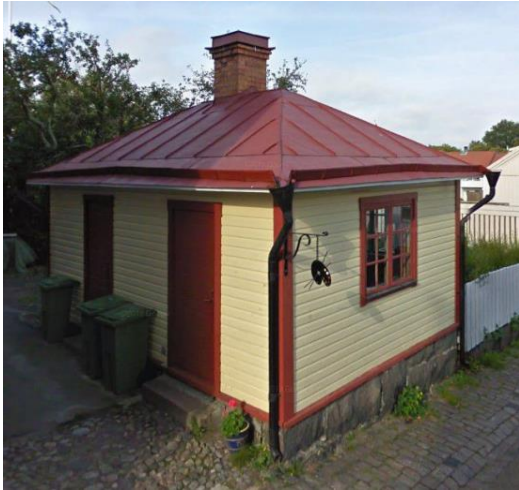
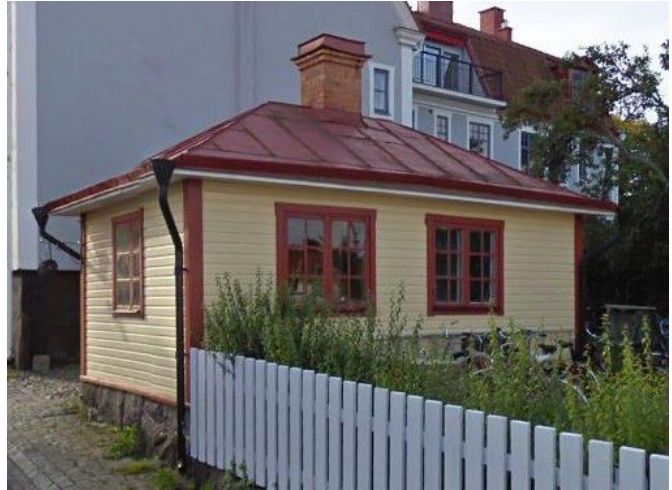
Bara för några år sedan hade uthuset helt andra kulörer än vad de har idag. Fönster och foder samt knutar var engelskt röda, fasaden ljust gul och stuprören svarta.

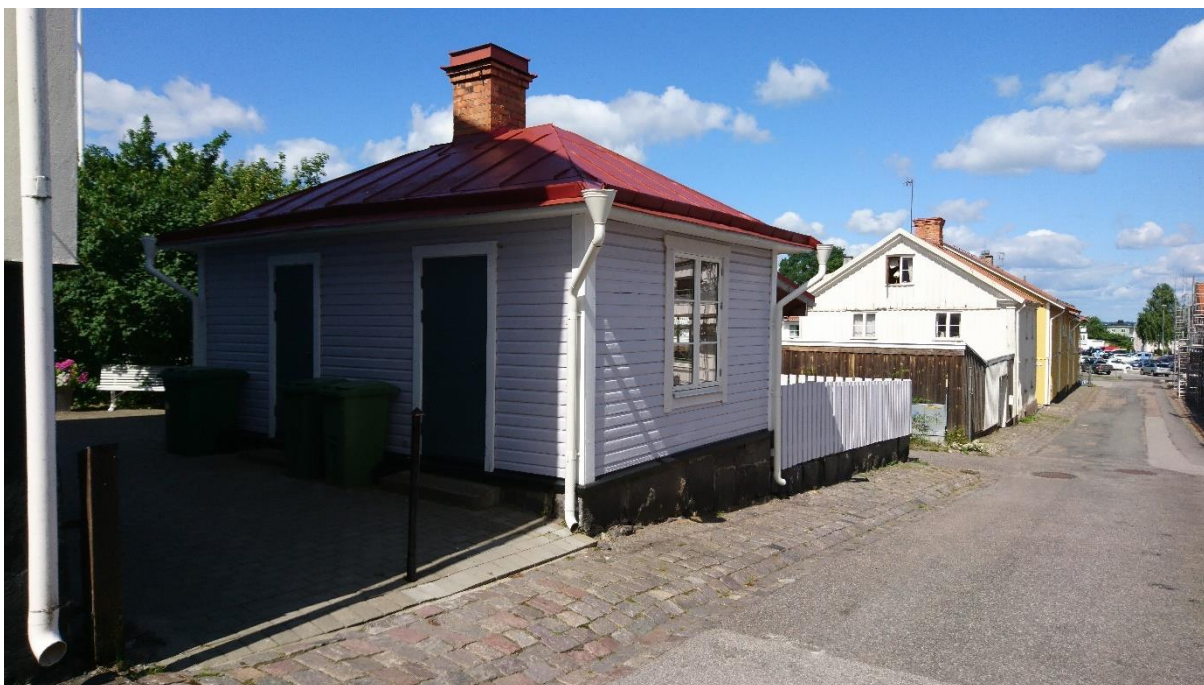
Östra Kyrkogatan mot norr från hörnet av den äldsta byggnaden i kvarteret Stampen med det bevarade uthuset intill.

Miljön inom området 2 beskrivs som en helhet vilken är väl sammanhållen även om byggnadernas utseende varierar. I inventeringen står även att en hel del uthusbebyggelse är avriven och att den ersatts med andra byggnader med skiftande funktioner. Däremot omnämns Stampens gårdshus från 1905, som välbevarat. Den typen av gårdshus är ett alltmer sällsynt inslag i stadsbilden och därför är det värdefullt att bevara dem till sin yttre form.

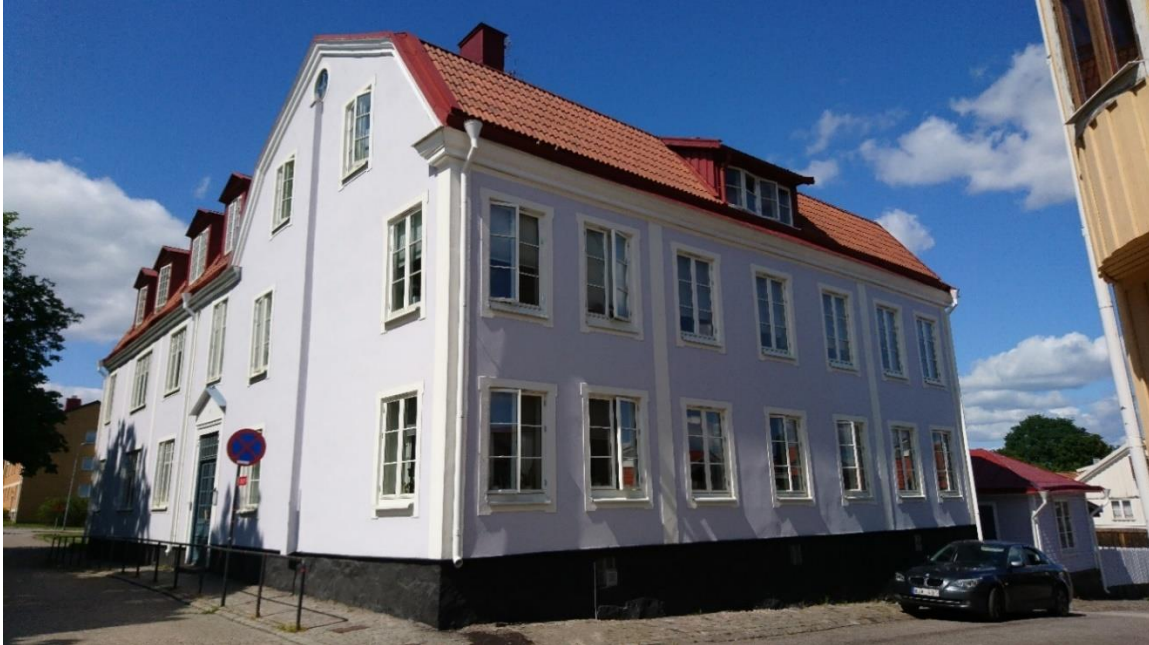
Den äldsta delen av byggnaden är från 1700-talet. Det är ett reveterat trähus med en putsad stengrund i två våningar. Taket är ett brutet sadeltak med en större takkupa centralt placerad mot gatan. Fönstren är sidohängda i två lufter med tre rutor och fasta spröjs. Dessa fönster är inte original utan byttes på 2010-talet till moderna fönster men med samma indelning.

Fastigheten Stampen 1 fotograferad från det sydöstra hållet. Byggnadsdelen som är uppförd 1752.

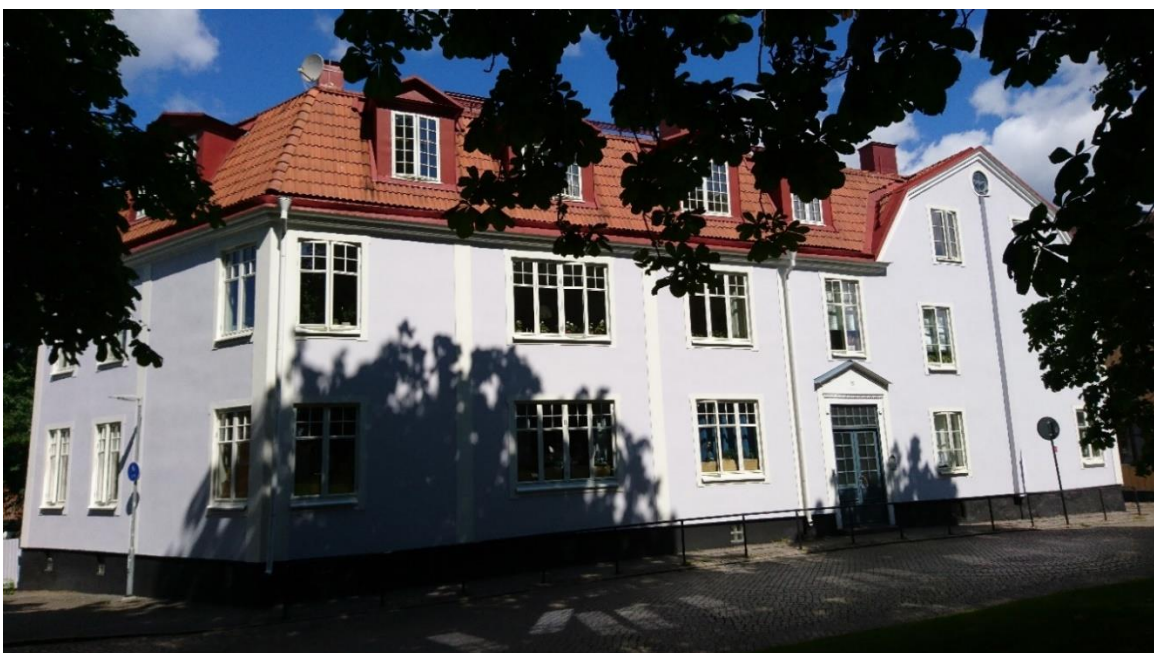
Tillbyggnaden är uppförd någon gång mellan 1905 och 1909. Även denna är reveterad och i två våningar. Men taket är ett mansardtak och i det branta takfallet finns ett flertal takkupor. Både fönstren i takkuporna och pardörren i porten är småspröjsade. Porten har ett överljusfönster och tempelportik i trä med tandsnitt som kröns av en fronton. Övriga fönster är i jugendstil med korspröjsade övre lufter. Källaren är troligtvis gjuten i betong och har små fönstergluggar. Huskroppen är anpassad efter tomtens vinkel vilket gör den något asymmetrisk.

Fastigheten fotograferad från sydväst med tillbyggnaden från 1905 ritad av Gustaf Frumerie.

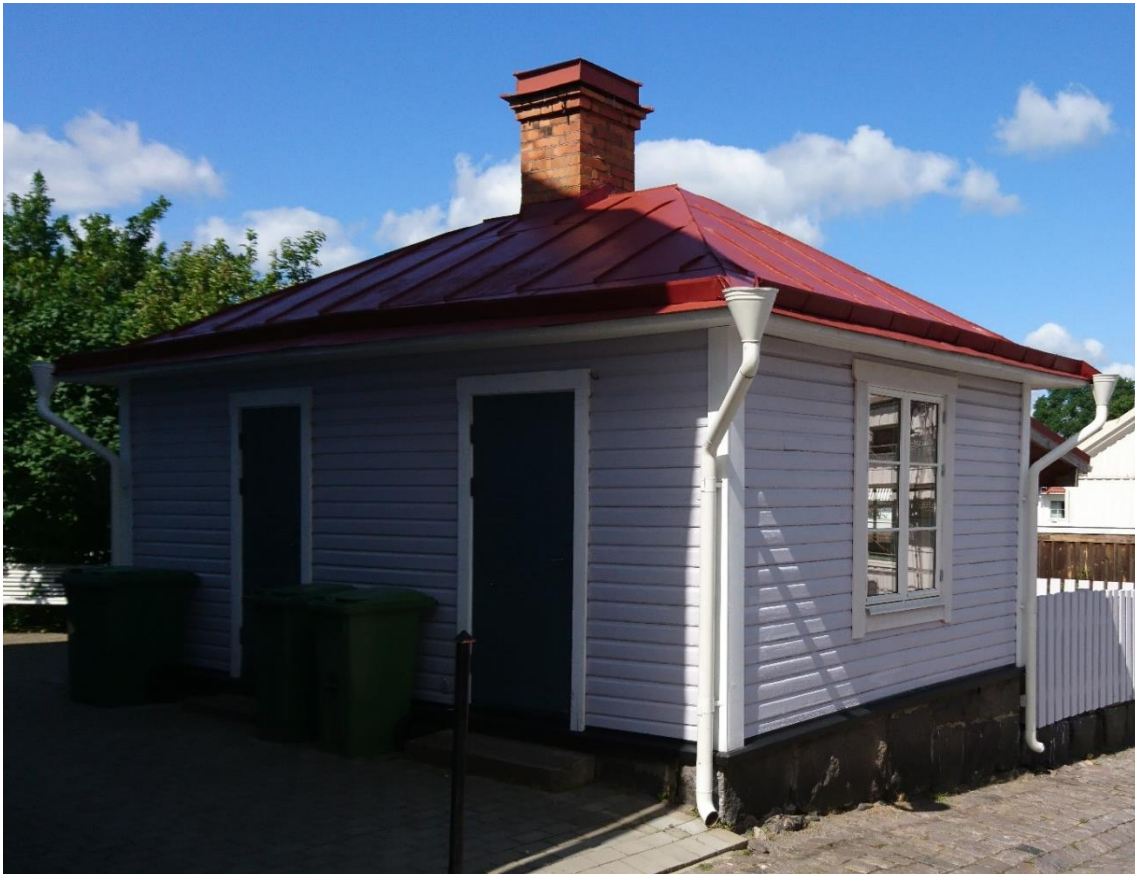
Husgrunden är av huggen granit. Fasaden har en liggande träpanel och är idag målad i en ljusare gråblå kulör. Mot grunden finns en dropplista av plåt och stupröret är i mindre dimension med rundade böjar och trutt mot taket. Taket är belagt med falsad plåt och har ståndrännor över den utskjutande takfoten. Skorstenen är murad av röda tegelstenar och har en utkragning upptill samt en huv av röd plåt. Plåtavtäckningen på skorstenskrönet är från senast 1970-talet. Två entrédörrar sitter i den södra fasaden, dessa har till bytts ut på senare tid mot moderna men har markerade linjer som ska ge associationer till dörrspeglar och målade i en mörkare gråblå kulör. Östra fasaden vetter mot gatan och i denna sitter ett nyare fönster, även det utbytt på senare tid, dock sidohängt med spröjs och tre rutor i vardera båge. Fönstret blev över från fönsterbytet på huvudbyggnaden. På den norra fasaden finns två fönster med två bågar och sex rutor i vardera båge. Fönstren är enkelglasade och på insidan syns inga spår av innanfönster. Ett plåtblagt skärmtak på stolpar har på senare tid byggts till längs med och framför den västra fasaden, som skydd för en cykelparkering. Konstruktionen är omålad och har en avvattning med något modernare utformning på hängrännor och stuprör. I västra fasaden sitter fyra grönmålade spegeldörrar med träjalusier i övre delen.

På bilden syns uthusets södra och östra fasad med nya dörrar och fönster.

I bevarandesyfte bör dörrarna med jallusifyllningarna bevaras på sin ursprungliga plats. Det finns fina exempel på hur man innanför äldre dörrar sätter glasade dörrar. Det är också ett utmärkt sätt att göra bottenvåningen mer inbrottssäker. En variant att åstadkomma det kan göras på följande vis. Man låter den norra dörren vara fast förankrad som nu. Nästa dörr flyttar man gångjärnen på så att den möter den tredje dörren, då åstadkommer man en lämplig kombination med den planerade pardörren bakom. Slutligen breddar man dörren längst i söder så att den fungerar framför entrédörren. Det är förståeligt att man behöver knyta samman uthuset med tillbyggnaden för att kunna återanvända uthuset för ny funktion men för att den ursprungliga uthusbyggnaden ska bevara sin genuina äkthetskaraktär rekommenderas även att bevara och restaurera originalfönstren i den norra fasaden och placera dem på andra ställen i samma byggnad. Förslagsvis kan det ena placeras i den östra fasaden, där nu det moderna fönstret sitter och i den södra fasaden, som borde behövas just för att dra nytta av dagsljuset. De äldre fönsterbågarna kan kompletteras med innerfönster med isolerglas, för att åstadkomma tillräckliga energivärden. Gällande kulören bör ett av alternativen som bryter av mot huvudbyggnaderna väljas, eftersom uthusen traditionellt varit i avvikande kulör. Fasadbrädorna är hyvlade varför de inte varit tänkt att rödfärgas utan linoljefärg med jordpigment är en lämplig sort av färg att använda.

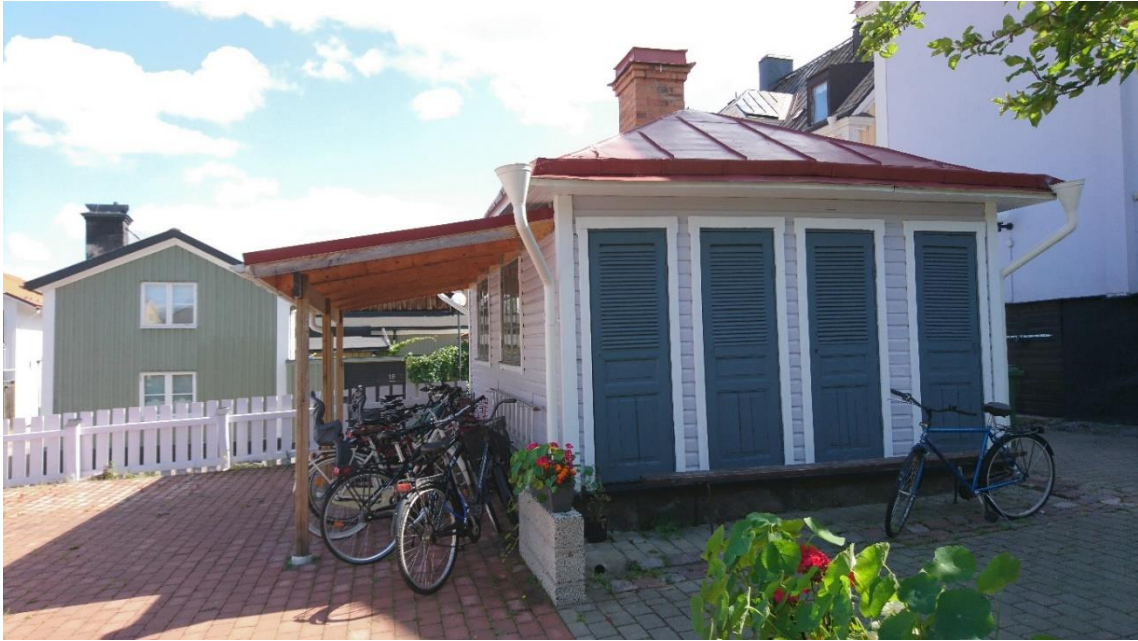
Norra fasaden med skärmtak och västra med de gamla dassdörrarna med jalusifyllnader.

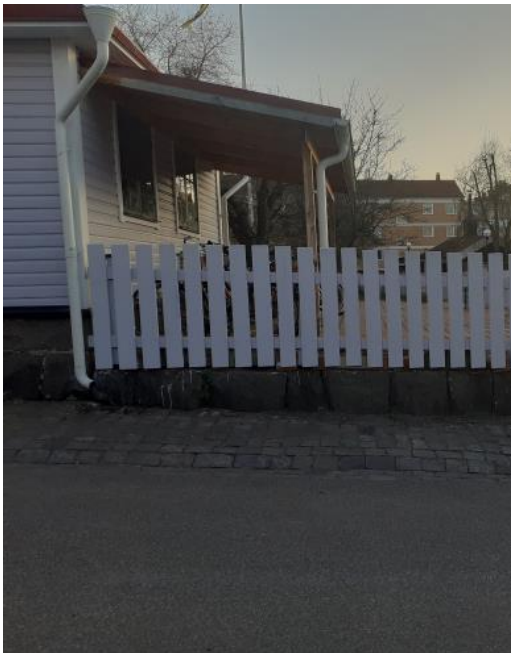
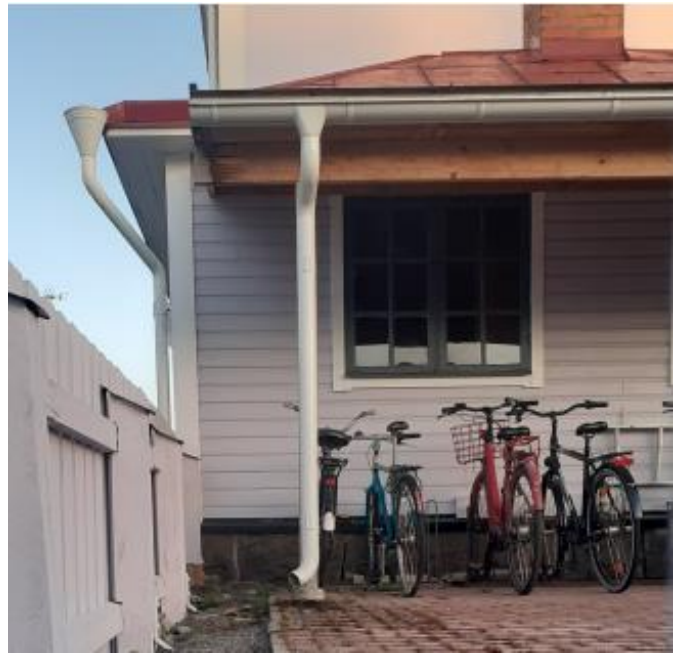
T.v. Norra fasaden från andra hållet. T.h. de småspröjsade fönstren som troligen är original. Skärmtaket har hänggränna och stuprör i samma kulör som huset. Foto: Atrio

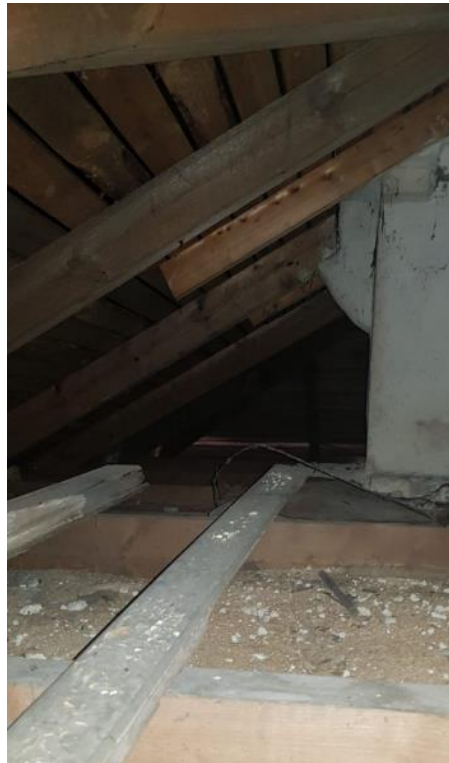
Takets svall är av brädor som ibland har barken kvar mot kanterna. Takbjälklaget ser ut att vara isolerat med sand. Murstocken är putsad både på vinden i rummen på bottenplan.

T.h. Bild av svallet och takbjälklag samt murstock på vinden. Foto: Atrio

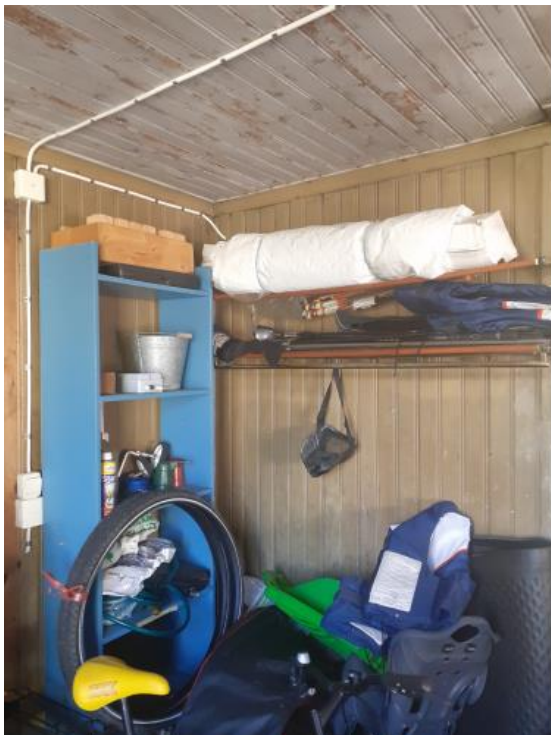
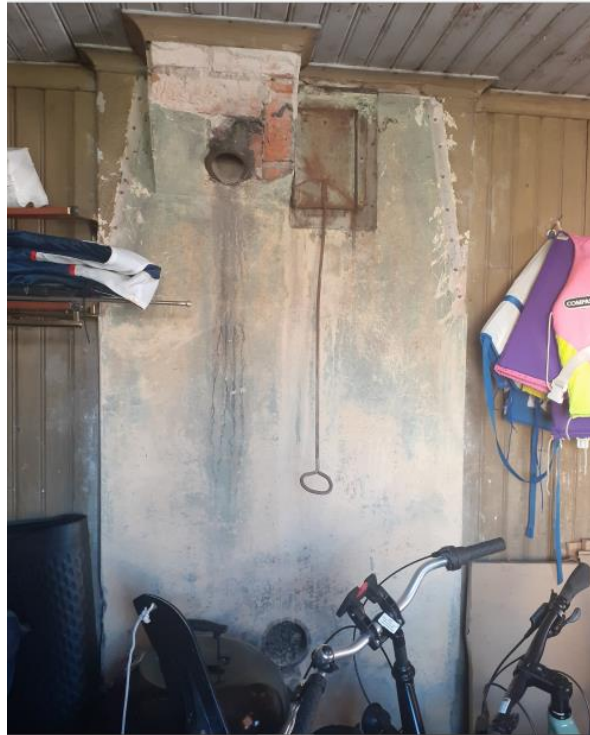
Den nuvarande planlösningen i uthusbyggnaden är två separata rum vilka man kommer in i via de två dörrarna som finns i den södra fasaden. I det östra rummet är både väggar och tak klädda med pärlspont i gulbeige kulör. Taket har hålkälslistor och fönsterfodren är breda med profil. I rummets nordvästra hörn finns ett inbyggt hörnskåp, även det klätt med pärlspont. Spismuren har ett hål där troligen en kamin tidigare varit kopplad. Golvet är gjutet i betong, troligen inte ursprungligt.

Bilder på mellanväggen och spismur i det östra rummet mot gatan. Foto: Atrio

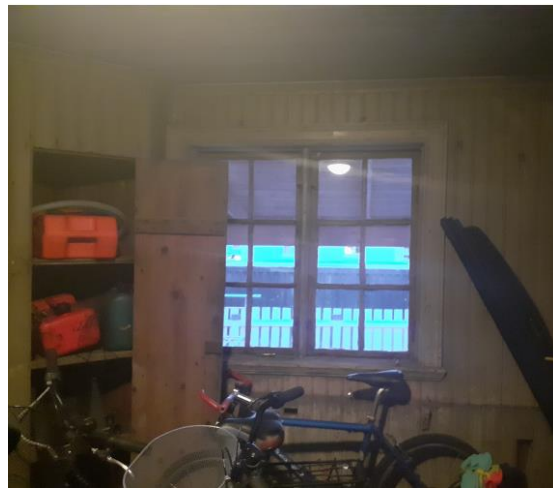
Bilder på inbyggt skåp och fönster mot norr.  
Foto: Atrio

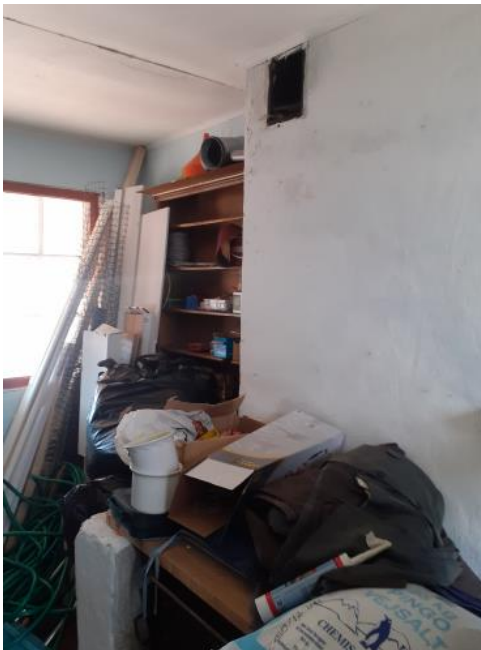
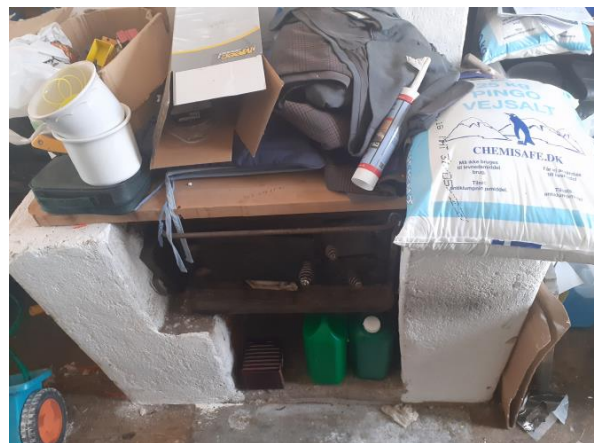
I det västra rummet som vetter mot trädgården finns en mindre järnspis. Spismuren har ventilation med enkla järnluckor. Väggarna och tak är skivtäckta med smalare hålkälslistor mellan tak och väggar. Tak och lister är vitmålade och väggarna ljusblågrå. På golvet ligger en äldre linoliummatta i brun kulör.

Bilder på spismuren och järnspisen i rummet  
mot gården. Foto: Atrio
